Købmagergade m.fl.

Købmagergade, Landemærket, Krystalgade, Rosenborg
Kvarter , Klædebo Kvarter, Trinitatis Sogn, Københavns Amt.
KBM 3910. KUAS j.nr. 2010-7.24.02/KBM-0002

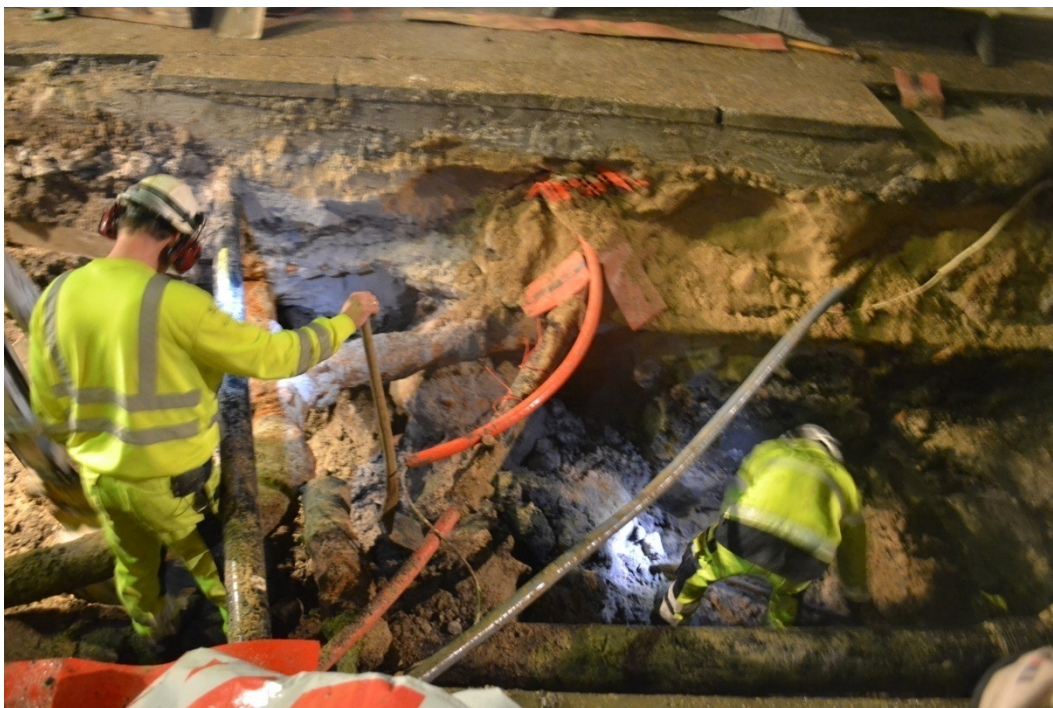
Fig. 5. Anlæg A. Fundamentstenene ses til højre i billedet under de mange rør og ledninger. Som det fremgår af billedet, er muligheden for fyldestgørende registrering af anlæg ofte besværliggjort af moderne forstyrrelser. Foto: Københavns Museum.

Der blev udgravet et formodt kampestensfundament bestående af to rækker af mindre kampesten (ca. 100x50 cm) i to lag og med løse mursten og hovedstore sten ovenpå i tilfældig orden. Der sås ikke mørtel mellem murstenen. Desuden fremkom en human knogle mellem blandingen af mursten/sten. Fundamentet fortsatte ind under profilen mod nordvest, men ikke mod sydøst. Anlægget formodes at være dele af et fundament samt mur fra et hus, der i kraft af sin placering bør dateres til tiden før Københavns brand i 1728.

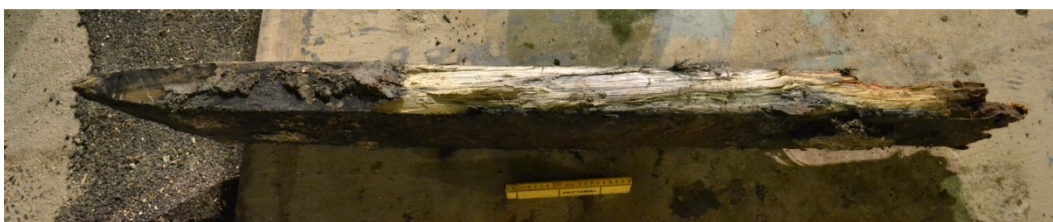
Fig. 6. Anlæg B. Tilhugget træpæle, formodentlig fra spuns. Foto: Københavns Museum.

Der blev registreret en række af træpæle (se fig.6) på tværs af Købmagergade. Det formodes, at disse er banket ned i jorden, da der ikke blev iagttaget nedgravninger i forbindelse med pælene. Pælene er efter alt at dømme recente, da de fremstår ensartede og friske i veddet. Det drejer sig formodentligt om pæle fra en tidligere spuns tilknyttet et moderne anlægsarbejde.

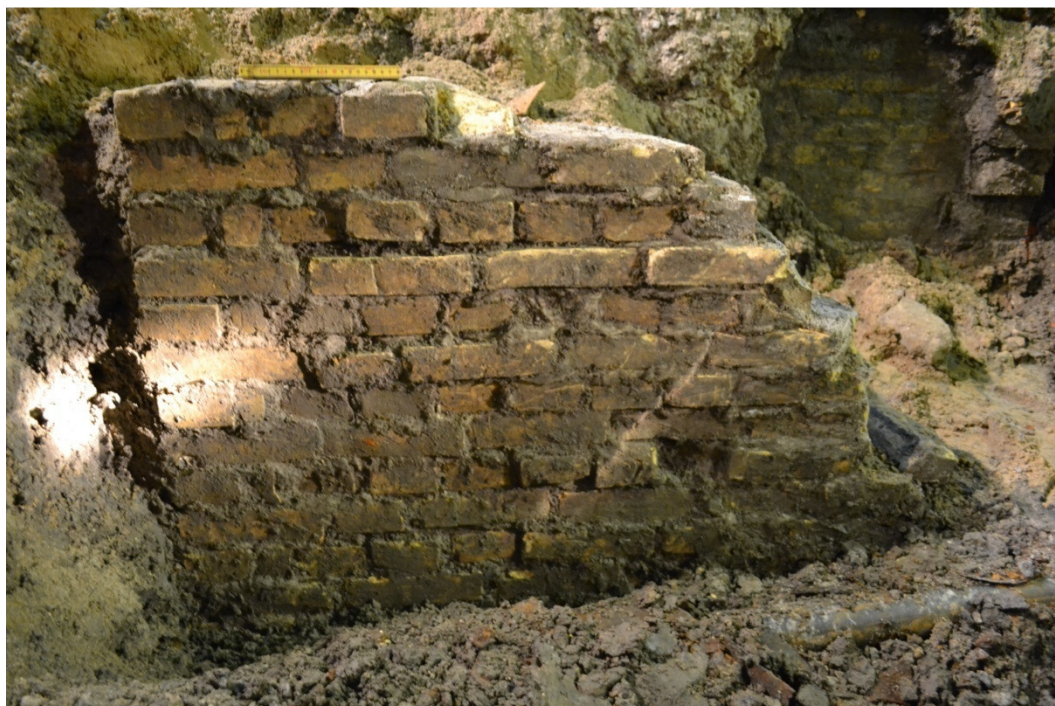
Fig. 7. Anlæg C. Hjørnet af Købmagergade og Krystalgade. Forrest ses den sydlige mur, mens den parallelt løbende mur i den nordlige profil ses øverst til højre i billedet. Begge mure er sat i krydsforbandt og består udelukkende af gule teglsten. Der løber en forbindende mur (nord - syd) imellem de to mure, hvorved de tre murforløb danner et rum, højest sandsynligt en kælder. Foto: Københavns Museum.

På hjørnet af Købmagergade og Krystalgade fremkom et murværk i en dybde af cirka 0,2 m og var 0,83 m højt og 1,25 m lang. Muren var opmuret med gule teglsten sat i 15 skifter i henholdsvis 1 skifte løbere og 1 skifte bindere (kaldet krydsforbandt, da løberne var forskudt). Muren fortsatte ind i profilen mod nord.

Derudover fremkom kraftige mure med krydsforbandt ofte i bærende vægge og ydermure. Anlægget tolkes som Anlæg A, som stammende fra tidligere bebyggelse fra tiden før 1725.

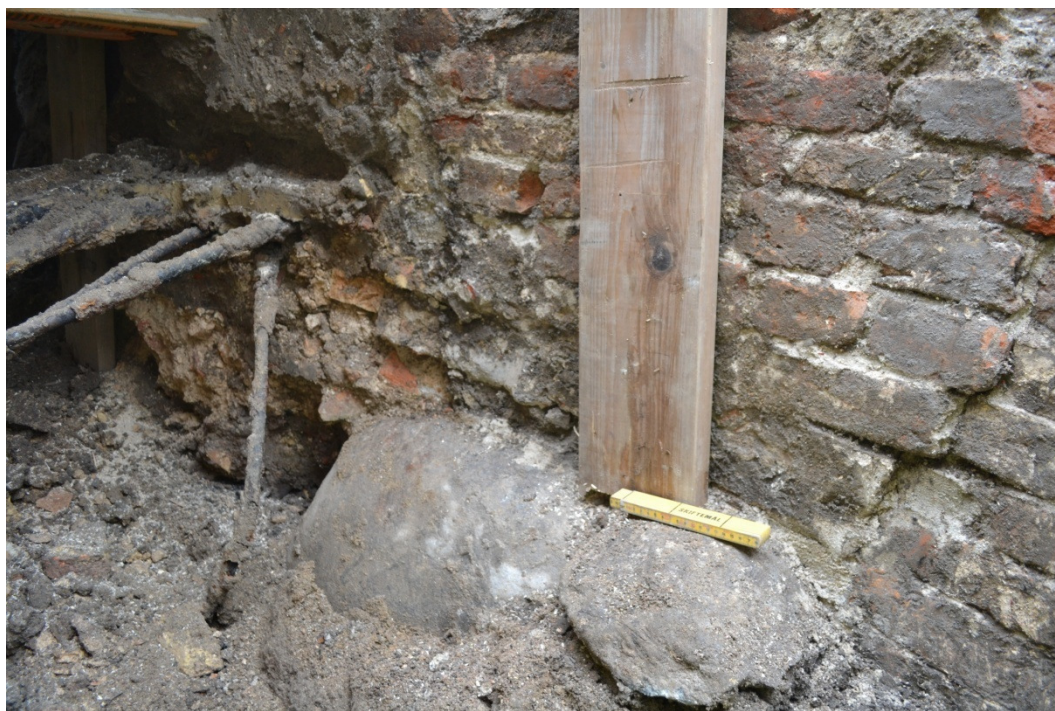
Fig. 9. Anlæg A, på Trinitatis kirkens gamle matrikel. Muren er funderet på kampesten. De nederste 5 skifter er sat i munkesten, de skifter øverste er en blanding af munkesten og hollandsk renæssanceteglsten. Til venstre i billedet kan anes en sort vertikalløbende brandlag. Foto: Københavns Museum.

Mørtel imellem teglstene var homogen. Den var våd, grålig i farven og sandet. Mørtlen fremtrådte som en samlet helhed, uden forbedringer.

Muren var forstyrret mod nord af en nedgravning, imellem det i nedgravningen deponerede brokkelag og den ovale mur, kunne man tydeligt observere et brandlag. Det formodes derfor at forstyrrelsen er sket efter branden i 1728. Hvilket passer udmærket med den udvidelse af gadenettet som der bliver iværksat efter branden.

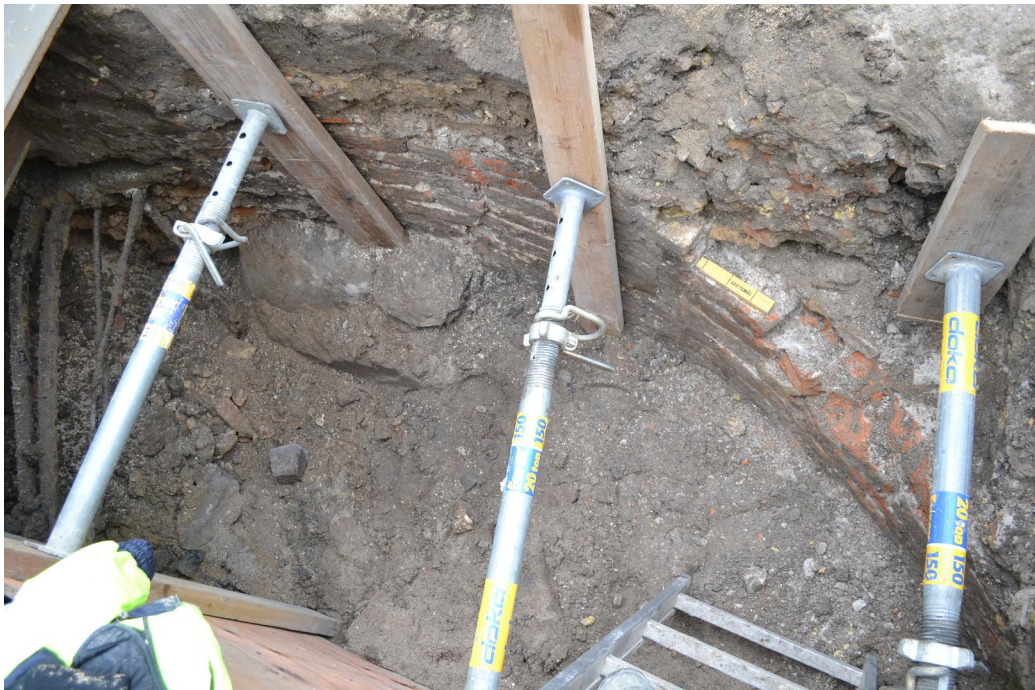
Fig. 11. Anlæg A, Landemærket. Som det fremgår af billedet er muren buet, hvorved, hvis man følger muren i en tænkt linje, den former en cirkel. Foto: Københavns Museum.

Anlæg A, er tolket som værende resterne af en farverbrønd (se fig. 12). En farverbrønd er en opmuret konstruktion, der anlægges i en nedgravning, hvorved den fungerer som et bassin for farvningen af klæder. Ved siden af bassinet anlægges en stor ovn, der skal kunne koge anseelige vandmængder. Det kogende vand blandes med et udvalgt farvestof. Den kogende farvede væske hældes i det opmurede bassin, hvorefter klæderne lægges i bassinet og æltes med store stokke, til de er indsvøbte i den farvende væske. Herefter kan klæderne tages ud af bassinet og færdigbehandles.

Meget peger på, at konstruktionen fra Landemærket er en tilsvarende farverbrønd. Det kunne teknisk set dreje sig om en karnap konstruktion, der løber op langs hele husfacaden, det passer dog ikke med facaderækkens forløb langs med gaden. En anden mulighed kunne være en vindeltrappe. Men den spinkle konstruktion taler imod at det skulle være en trappe eller en karnap for den sags skyld.

Sammenholdt med de skriftlige kilder tyder det på, at konstruktionen meget vel kunne have været en farverbrønd.
