# 1. Redan - Christianshavns Vold

KBM 4142

Vor Frelzers Sogn, Sokkelund Herred, Københavns Amt,  
Sted- og Sb-nummer: 020306-671

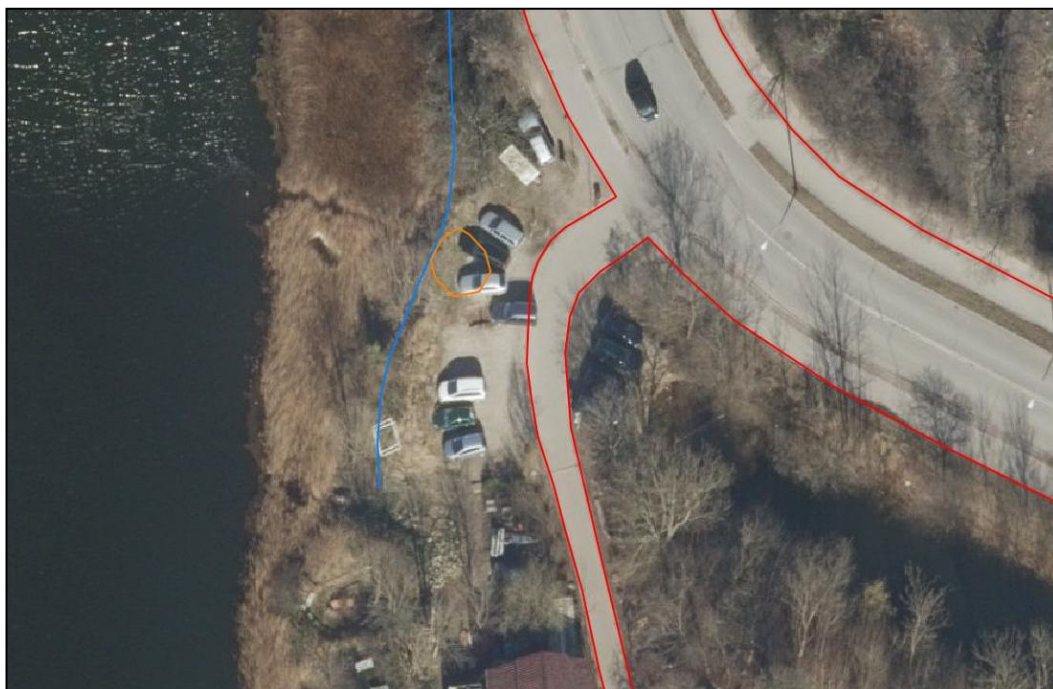
Figur 4. Udsnit af moderne luftfoto med optrukket moderne vejforløb (blå linje), den moderne voldkant ned til bredzonen (blå linje) samt det berørte område (orange polygon).

Formålet med genopgravningen af grøften var dels at registrere indgrebs omfang, dels at dokumentere forløbet af den oprindelige voldskråning fra bredzonen ved Stadsgraven til Redanens voldkrone. Der var tillige mulighed for at dokumentere en eventuel kantsikring samt den oprindelige vejbelægning på voldkronen, idet vejføringen er ændret i moderne tid (Fig. 3 & 4).

Undersøgelsen viser, at den nuværende beboerparkering er etableret delvist på moderne opfyld, som er skubbet ud på bredzonen i voldgraven. Den overlejrrede bredzone ses i profilet tydeligt under opfyldt, som et mørkt, organisk lag (Fig. 7). Forekomsten af plastikstykker viser, at bredzonen på dette sted tidligst er opfyldt i den anden halvdel af 1900-tallet. Formentlig er dette sket i forbindelse med ændringen af vejføringen ind til 1. Redan / Norddyssen (se Figur 3 og 4).

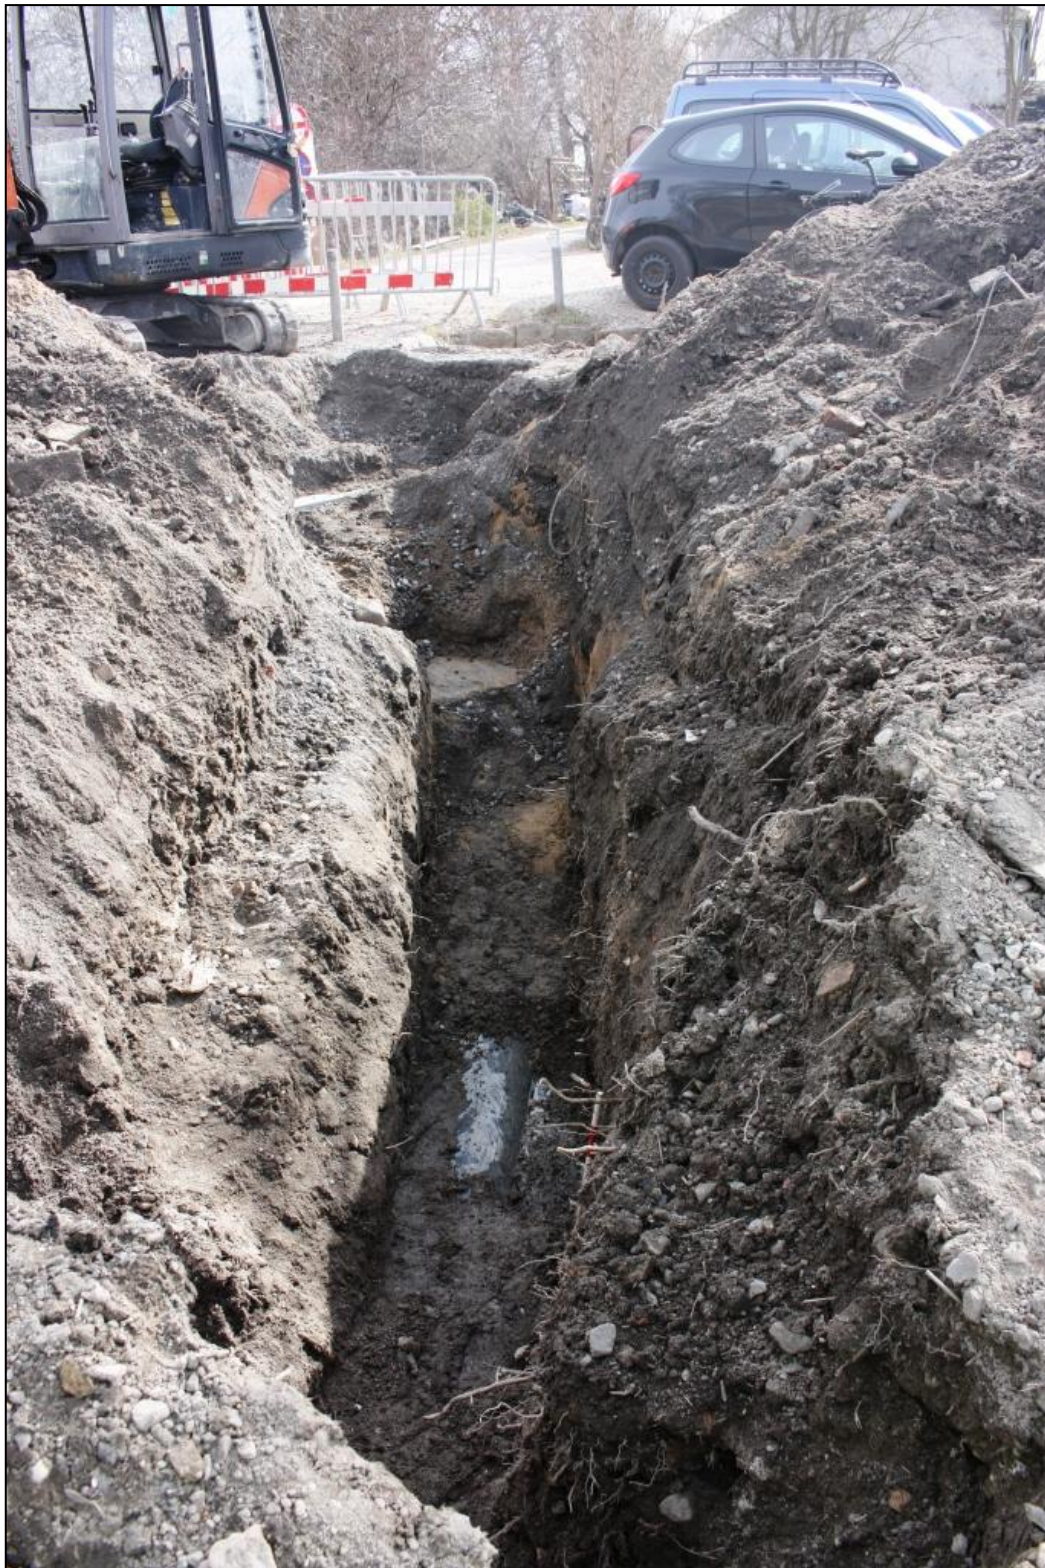
Fig. 5. Blik mod sydøst langs den genopgravede grøft. Ledningen ses delvist afdækket i bunden og længst væk i grøften ses kanten af bygværket ca. 0.5m under terræn.

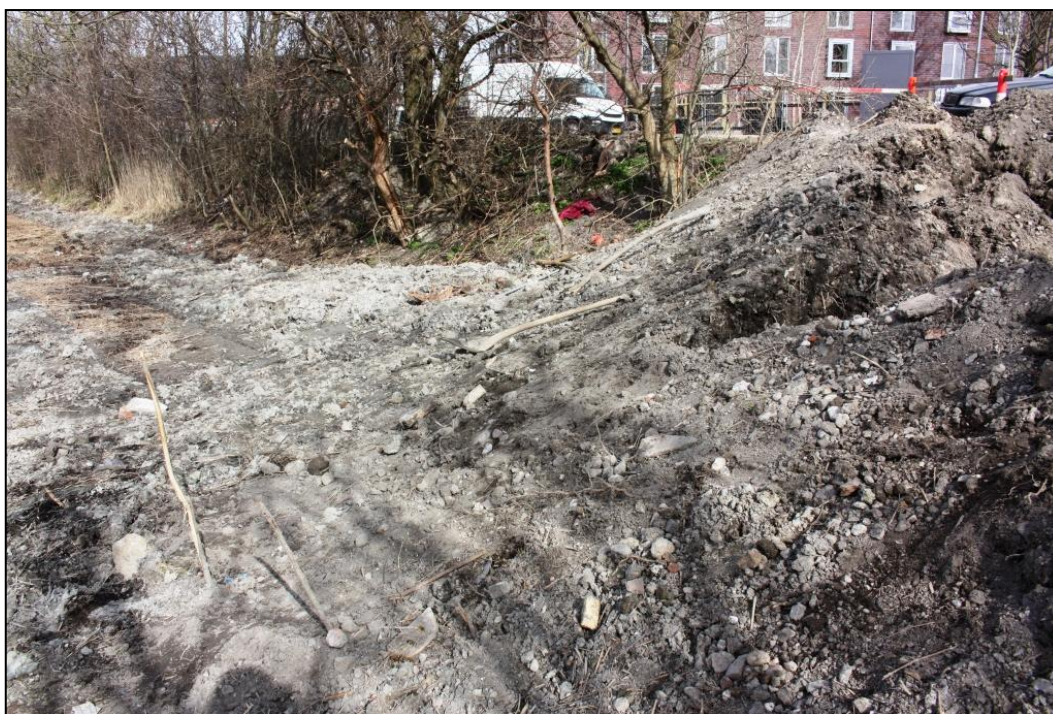
Fig. 6. Blik mod nordøst. Den genopgravede grøft ses som et snit ind i jordvolden i højre del af billedet. Den af entreprenøren tildækkede grøft langs bredzonen ses til venstre langs kratbevoksningen.

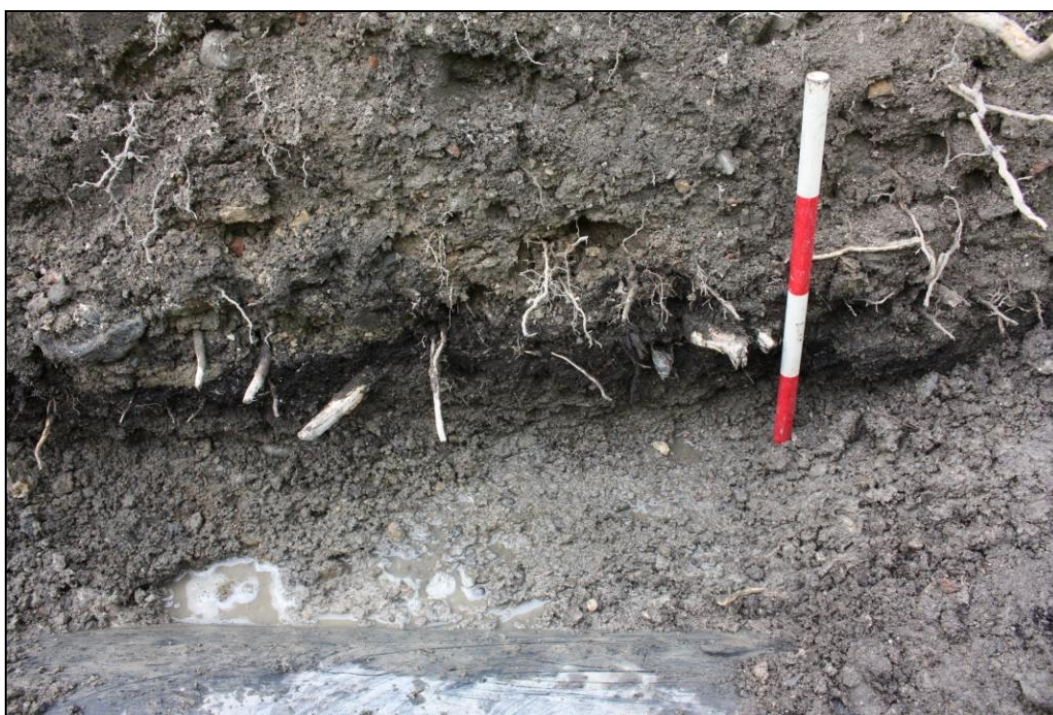
Fig. 7. Vestvendt profil i den genopgravede grøft. Bredzonen ses som en mørk horisont over det brungrå, lerede sand. I bunden af grøften ses HOFOR's ledning.
