KØBENHAVNS MUSEUM 2018

Købmagergade 25-27

KBM4338

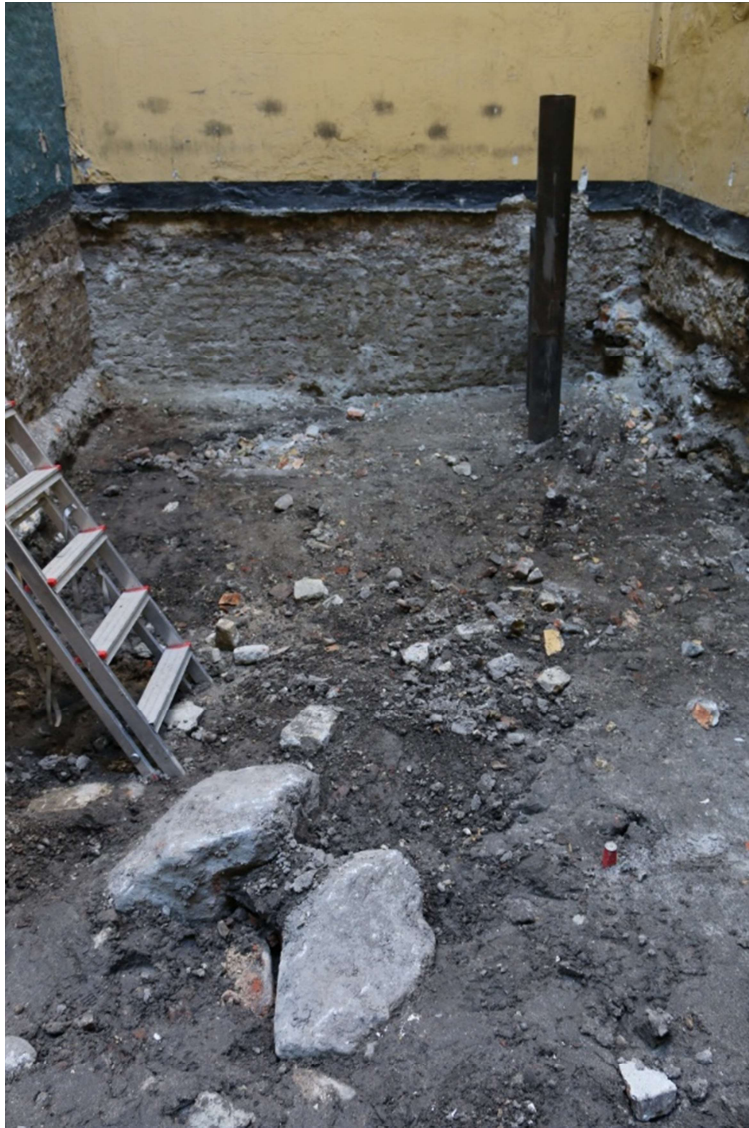
Figur 4. Baggård med murværk og to mulige fundamentsten i Købmagergade nr. 27 set mod SV. Foto: Københavns Museum.

I midten af delområde 1 lå to større sten, men det er usikkert om disse fundamentsten lå in situ (Fig. 4). I SV og NØ hjørnet var der blevet pælefunderet.

Såkaldte hollandske mopper (215-225 x 35 mm) var blotlagt i facaden mod SØ. Mod SV var det vanskeligt at afgøre både murstensformatet og forbandt, men sandsynligvis var der også her tale om hollandske mopper. Mod NV bestod murvæggen af moderne normalsten (230 x 105 x 50 mm). Mod NØ bestod fundamentsmuren af mursten (250 x 120 x 55 mm) lagt i krydsskifte.

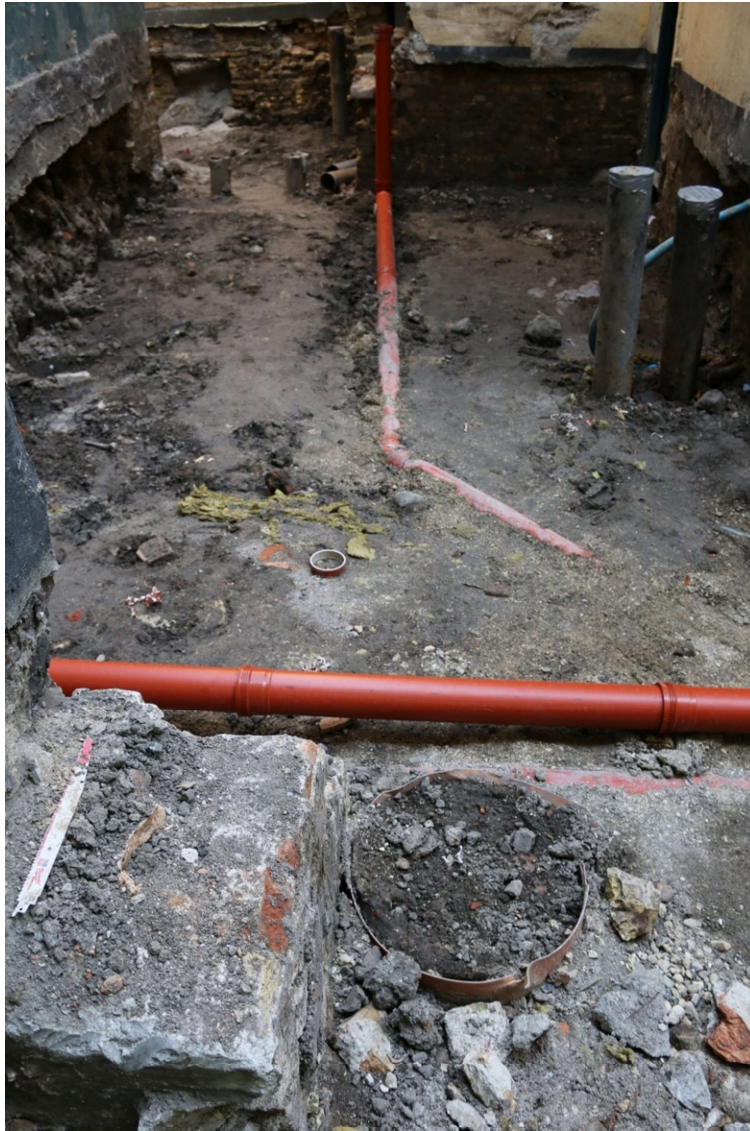
Figur 5. Baggård med murværk og rørledninger i Købmagergade nr. 27 set mod NV. Foto: Københavns Museum.

Fra væggenes murpus og ned havde man ligeledes fjernet 1,15 m med kulturjord. Det fremkomne lag bestod af relativt moderne opfyld indeholdende gule Flensborgsten og større (moderne) røde teglfragmenter, men også enkelte munkesten (Fig. 5). I delområdet fandtes desuden nedgravede rørledninger af både ældre og nyere dato. Pælefundering var udført både mod NV og NØ.

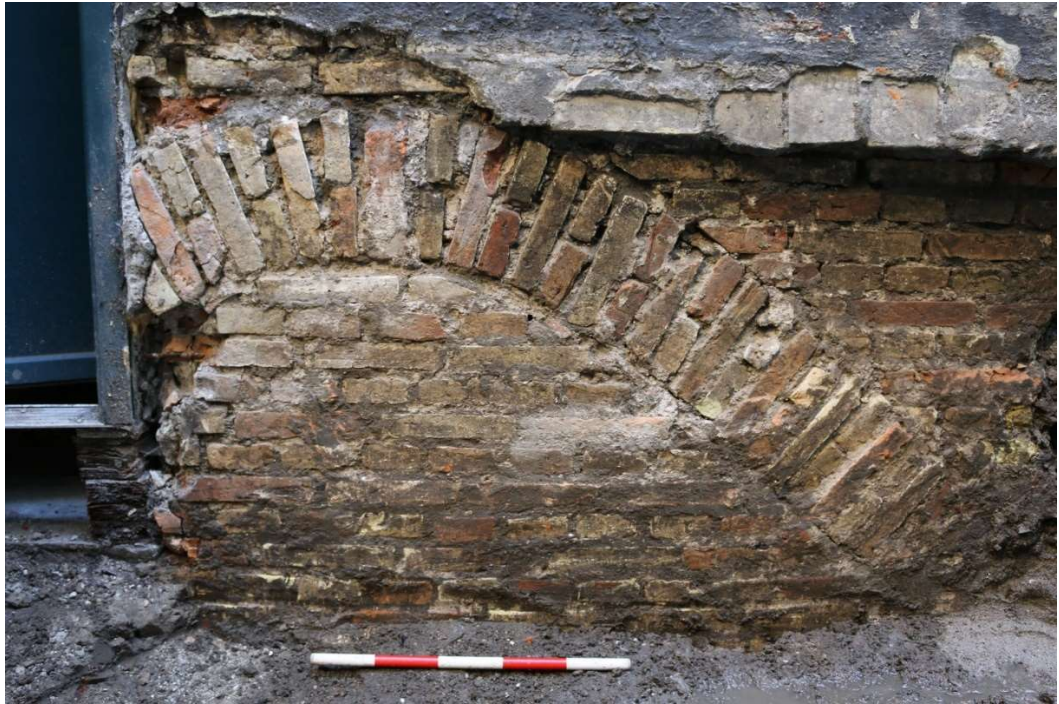
Figur 6. Aflastningsbue af gule hollandske mopper set mod NØ. Foto: Københavns Museum.

Mod NV bestod fundamentet af mursten (250 x 120 x 55 mm) lagt i krydsskifte. I facaden mod SV fandtes hollandske mopper (215-225 x 35 mm), men her var murværket i stor grad ødelagt. I muren mod NØ fandtes dele af en aflastningsbue udført i gule mopper (Fig. 6), hvoraf den omkringliggende mur også bestod af gule mursten i samme format (210 x 100 x 40 mm) lagt med $\frac{1}{4}$ -dels forskydning. Den målte buehøjde og spændvidde er ca. 60 cm respektive > 120 cm. Slutstenen udgøres af en noget større rød teglsten med dimensionerne 220 x 70 mm. I alt syv gule mopper fandtes NV for slutstenen og 19 mopper er bevaret NØ for denne. Funktionen af den noget ujævne form mod SØ er usikker, og aflastningsbuen er også ødelagt af en moderne dørkarm mod NV.

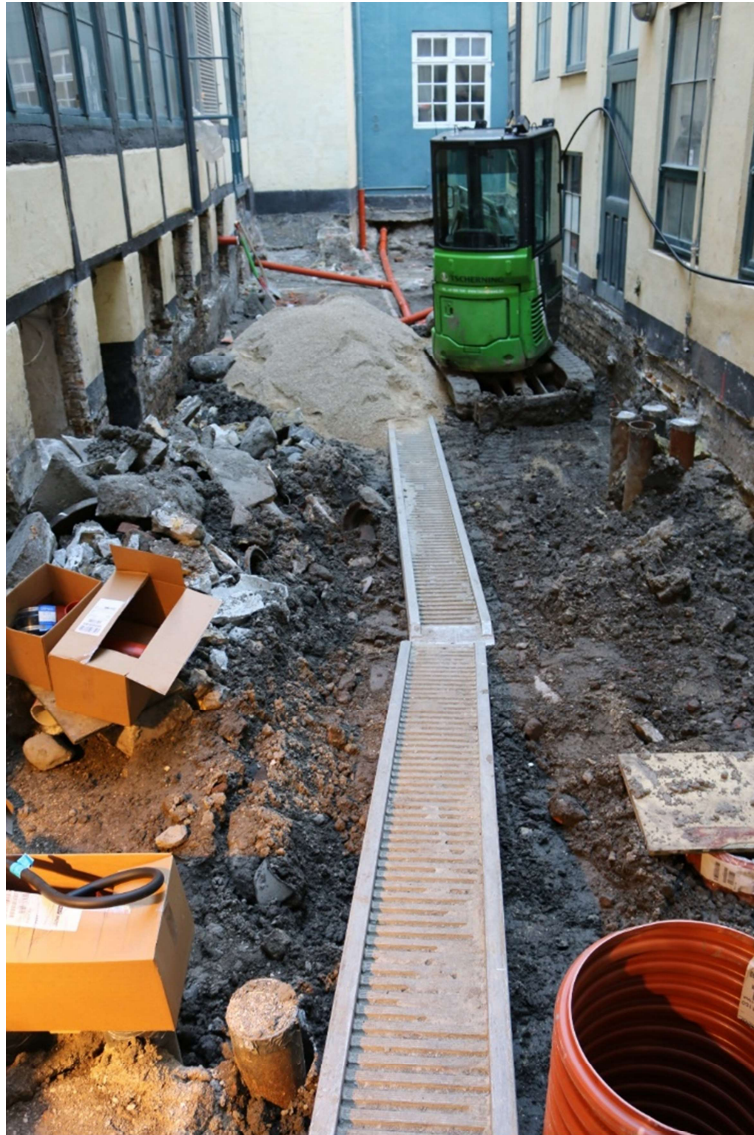
Figur 7. Relativt rodet og opfyldt baggård ved tilsyn set fra NØ. Foto: Københavns Museum.

Fra væggen murpuds og ned har man fjernet en meter med kulturjord. Det fremkomne lag var rodet med byggeaffald (Fig. 7), men består af relativt moderne opfyld indeholdende gule Flensborgsten, større moderne røde teglfragmenter, betonstykker og nedgravede rørledninger af både ældre og nyere dato. På overfladen fandtes flere kampesten, som sandsynligvis har været oprindelige fundamentrester. Dette kan dog ikke afgøres med sikkerhed. Tre moderne brønde var gravet ned i delområdet, og der var udført pælefundering langs med den NV- og NØ-lige facadevæg. Løsfund bestod af stengods og dyreknogeter (ikke indsamlet).

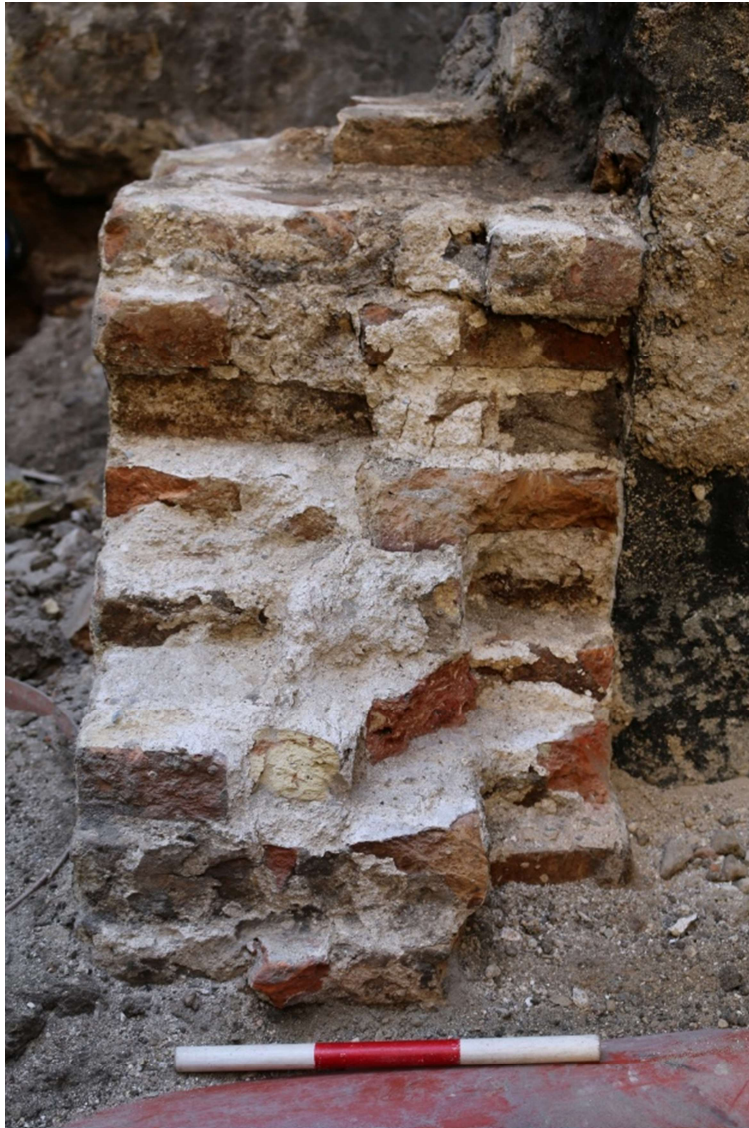
Figur 8. Stående tværmur/skillevæg i delområde 3 set mod SV. Foto: Københavns Museum.

Rester efter murværk (80 x 50 x 40 cm) orienteret fra eksisterende husvæg og fundament mod SV bestående af både gule og røde mursten i ni bevarede og blotlagte skifter og ca. 1,5 sten tyk (Fig. 8). Teglstenene er af normalstørrelse (210 x 115 x 50-55 mm), og mørtlen er grovkornet og hvid.

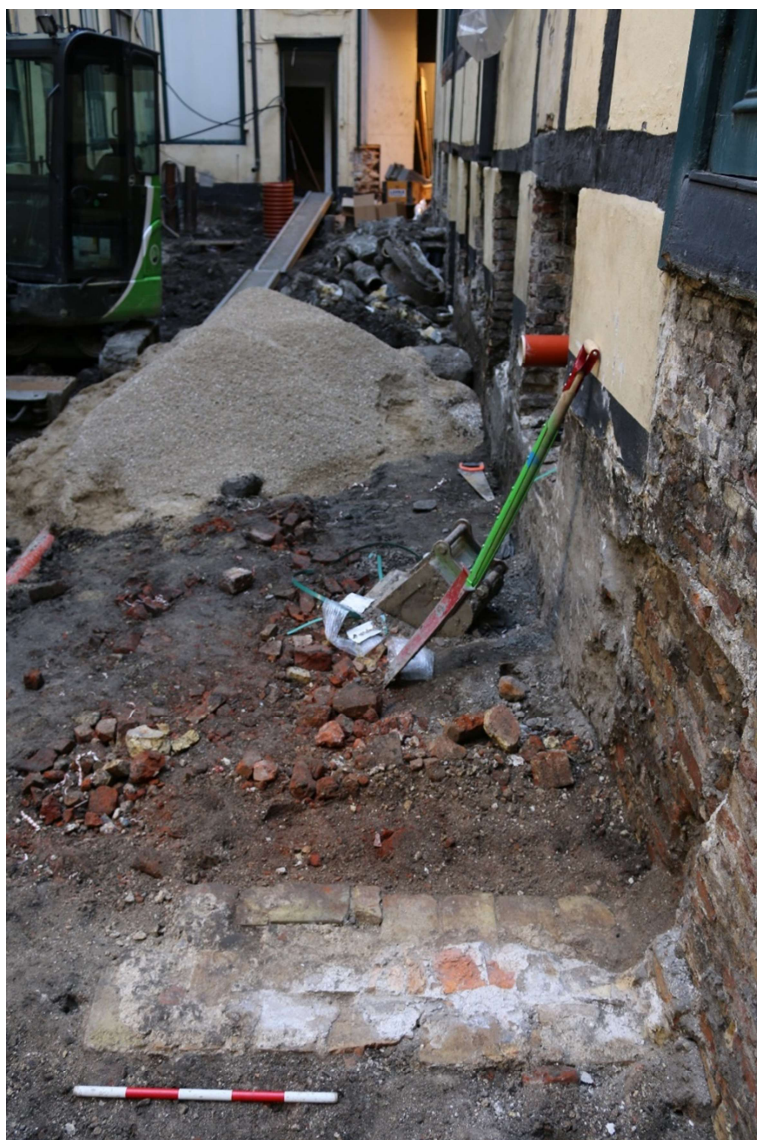
Figur 9. Rest efter mulig skillevæg i delområde 3 set mod NØ. Foto: Københavns Museum.

Rester efter kassemur (116 x 46 cm), ca. 1,5 sten tyk bestående af både gule Flensborgsten (240 x 135 x 60 mm) (Fig. 9). Muren ligger omtrent i linje med hushjørnet på den anden siden mod NV og har sandsynligvis udgjort en form for skillevæg.

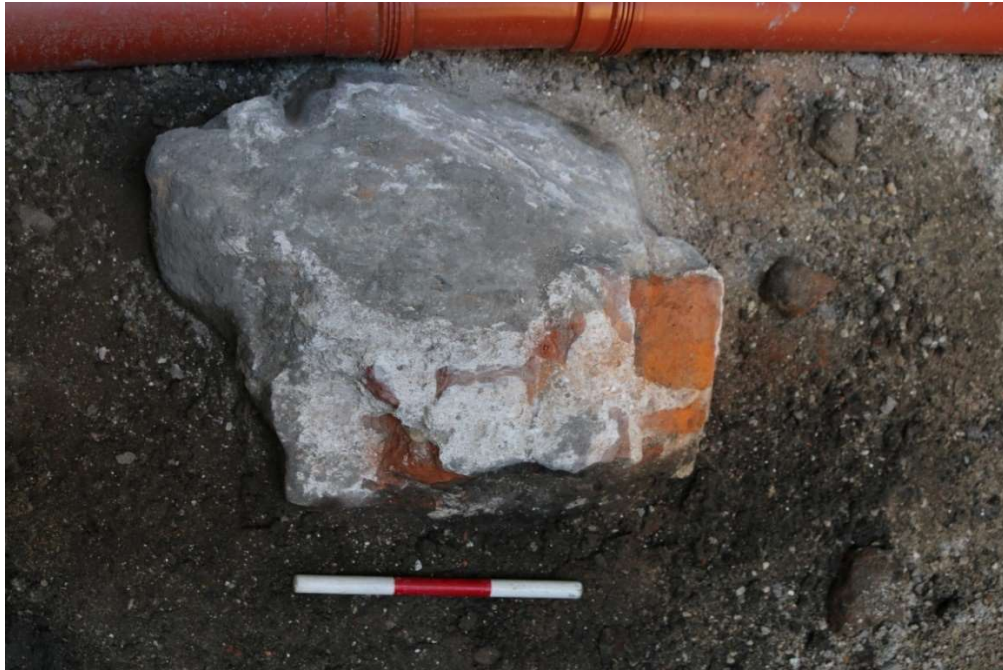
Figur 10. Mindre murrest på kampesten i delområde 3 set mod SØ. Foto: Københavns Museum.

Rester efter en NV-SØ orienteret tværmur bestående af en enkelt kampesten (50 x 40 cm) med murrester i form af munkesten og hvidt mørtel (Fig. 10). Fire skifter var bevaret, og muren har haft en bredde på mindst 50 cm. Strukturen ligger i linje med murværk B og kan derfor muligvis tilhøre samme tværmur, selvom der hos førstnævnte kun er brugt teglsten af en ældre type.

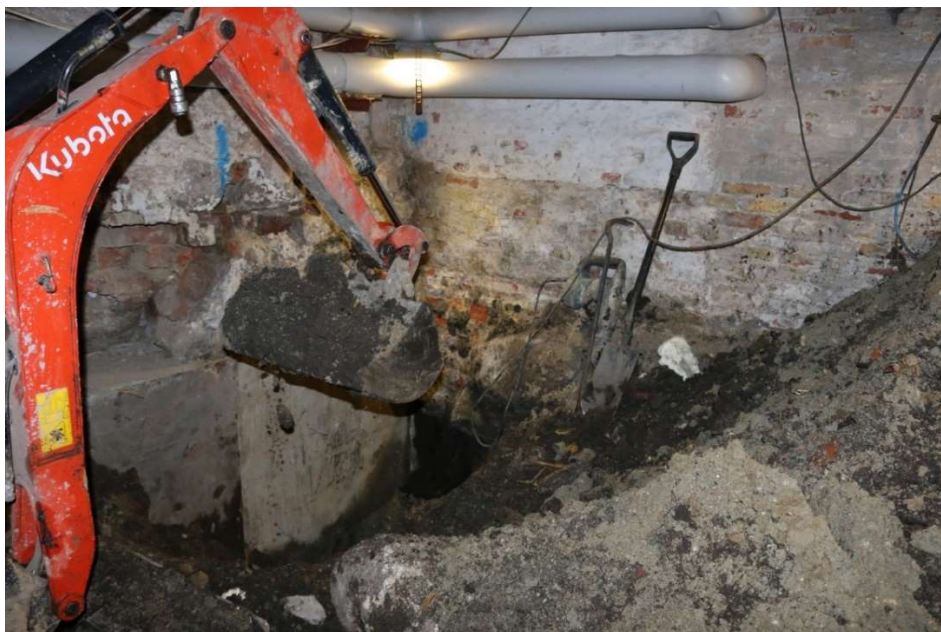
Figur 11. Gravning til pælefundering langs med fundamentet og kælderlokalets SV hjørne. Foto: Københavns Museum.

Tre mindre grøfter blev gravet i forbindelse med pælefundering (Fig. 11). Opfyldt i disse grøfter var gravet tidligere og senere genopfyldt i lighed med samtlige langsgående vægge i det større kælderrum både mod SØ, SV og NV. Det samme gælder området langs den NV fundamentets mur i det mindre kælderrum.

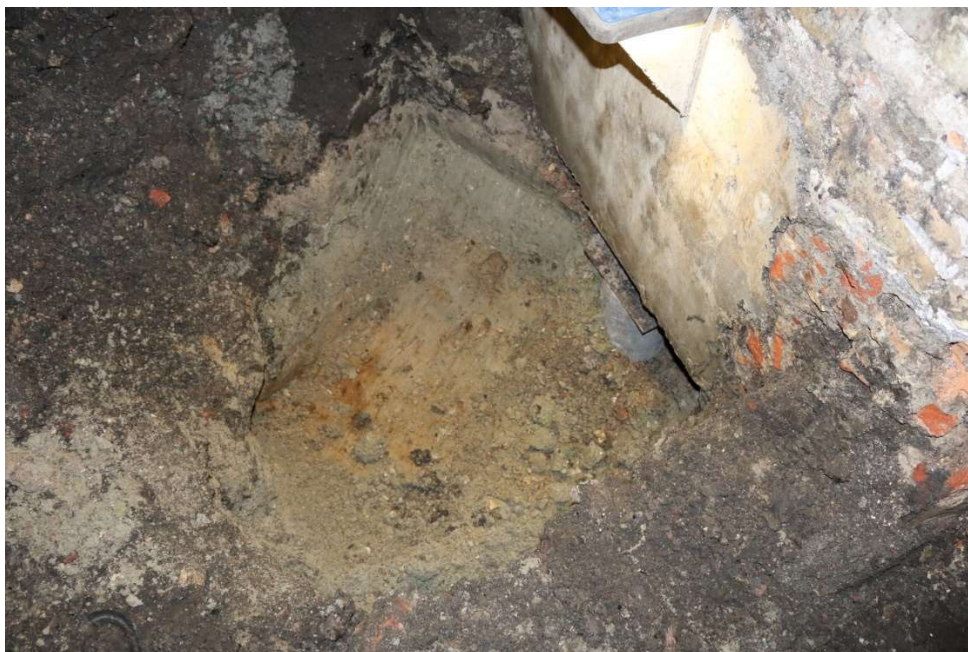
Figur 12. Blotlagt moræneler i mindre grøft i kælderrummets NV hjørne under blandet kulturlag i sammenhæng med pælefundering. Foto: Københavns Museum.

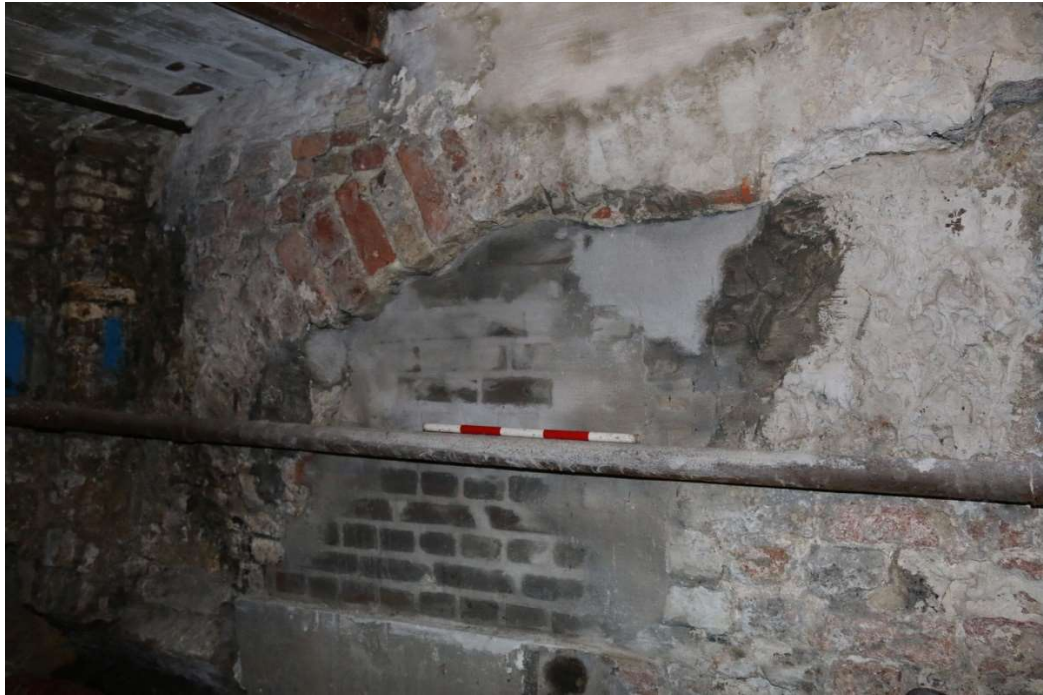
Figur 13. Aflastningsbue 1 bestående af munkesten og opmurede moderne teglsten set fra NØ. Foto: Københavns Museum.

Rester efter aflastningsbue af genbrugte munkesten (270 x 130 x 95 mm) og nogle mindre gule teglsten (250 x 60 mm) af noget senere dato (Fig. 13). De centrale dele var revet ned og opmuret igen med moderne mursten i forbindelse med pågående betonarbejder. Hverken buehøjde eller spændvidde kunnet bestemmes med sikkerhed.

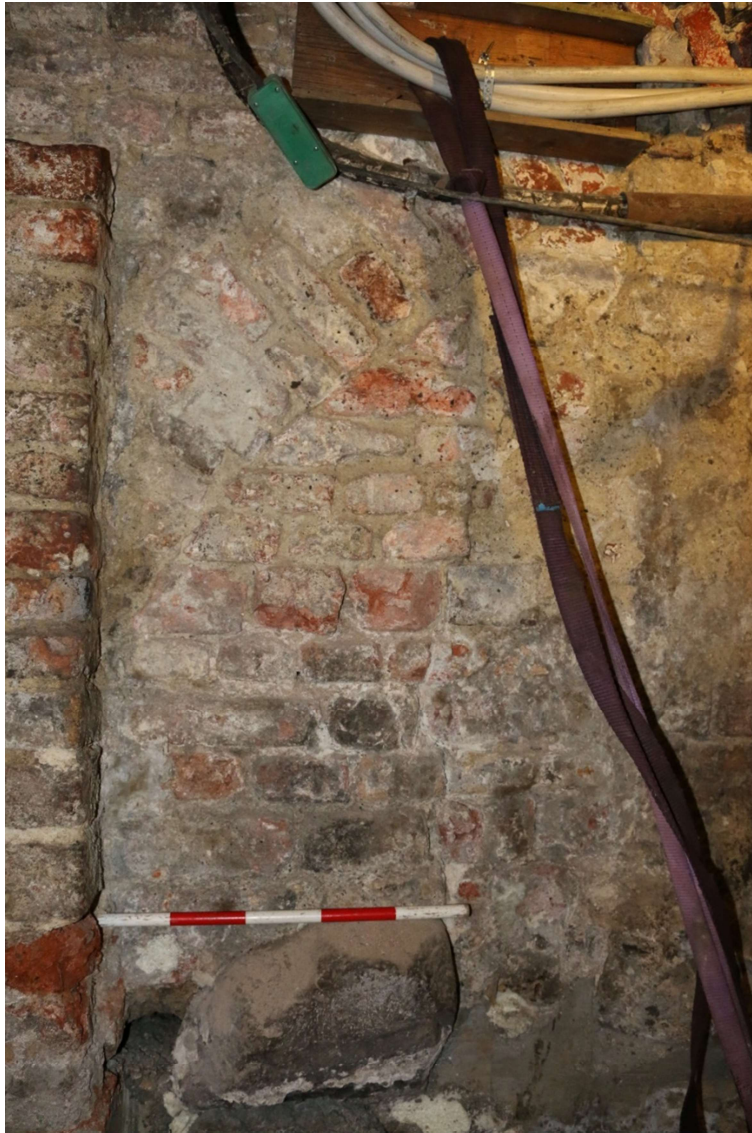
Figur 14. Aflastningsbue 2 bestående af renæssancesten set mod NV. Foto: Københavns Museum.

Omtrent $\frac{1}{4}$ af ældre aflastningsbue af mursten med størrelsen 210 x 105 x 70 mm. De centrale dele bestod af natursten og mindre røde teglsten (Fig. 14). Hverken buehøjde eller spændvidde kunnet bestemmes med sikkerhed.

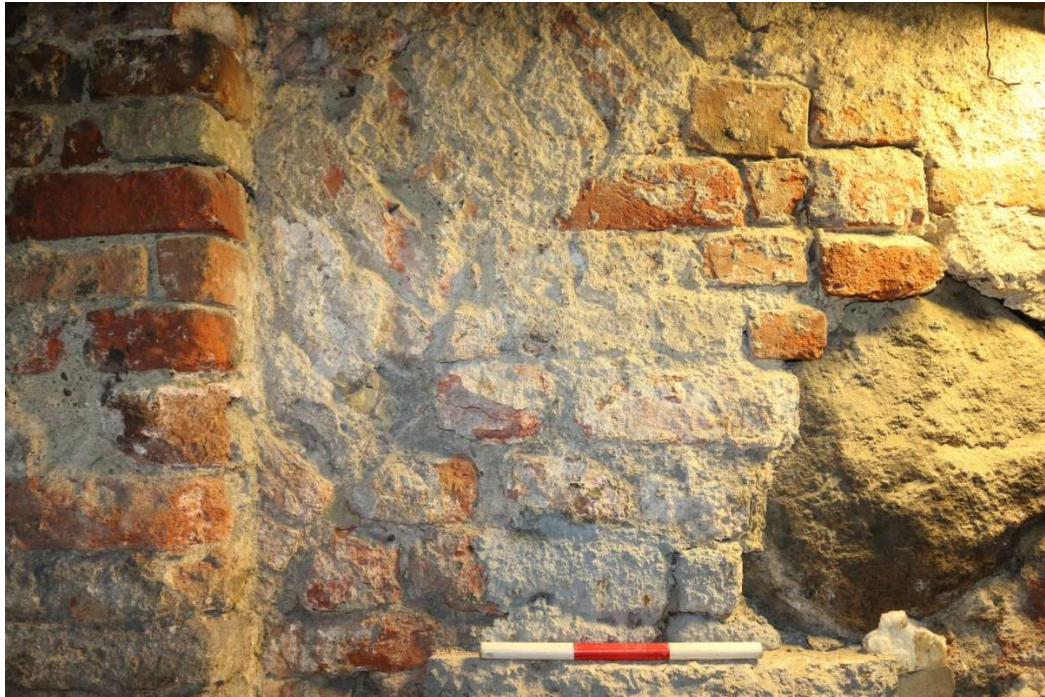
Figur 15. Bevarede dele af aflastningsbue 3 bestående uens typer af teglsten set mod NV. Foto: Københavns Museum.

Aflastningsbue af mindre mopper (55 mm) på den NV væg i det inderste rum af både gule og røde mursten. Formatet var vanskeligt at erkende pga. eksisterende brokker (Fig. 15). De centrale dele er med tiden blevet erstattet med en større kampesten (45 x 36 cm). Murværket var lagt i krydsskifte med teglsten af varierende størrelse. Hverken buehøjde eller spændvidde kunnet bestemmes med sikkerhed.

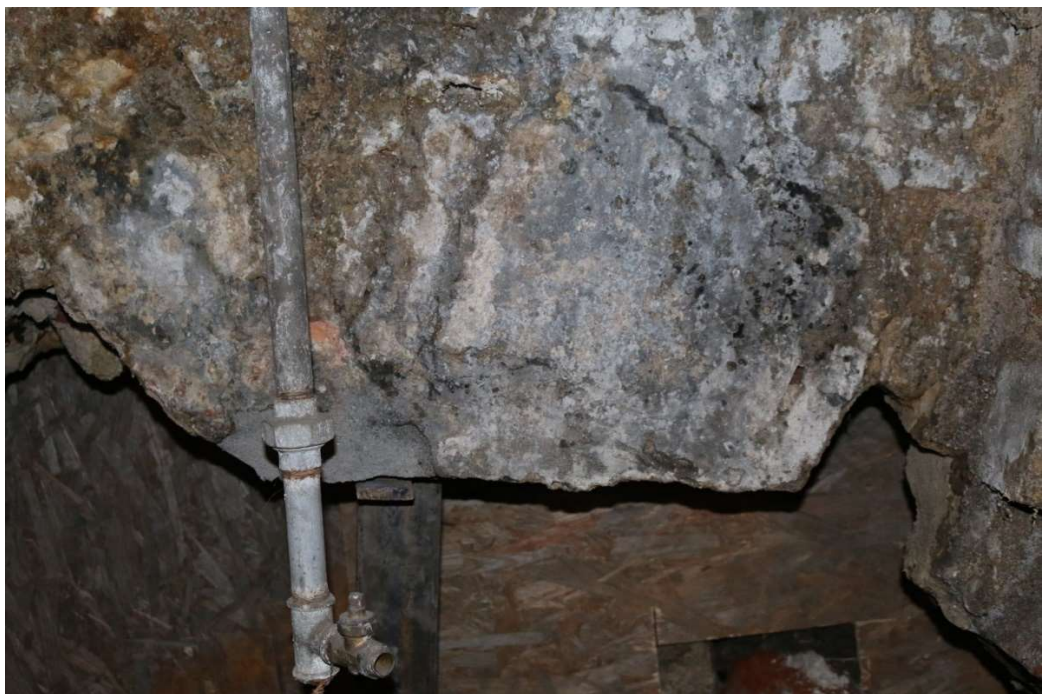
Figur 16. Stærkt skadet aflastningsbue 4 bestående af hollandske mopper. Foto: Københavns Museum.

Rester af den centrale del af aflastningsbue gjort i gule hollandske mopper. Spændvidden blev målt til ca. 85 cm. Buen var stærkt skadet af senere entreprenørarbejde (Fig. 16).

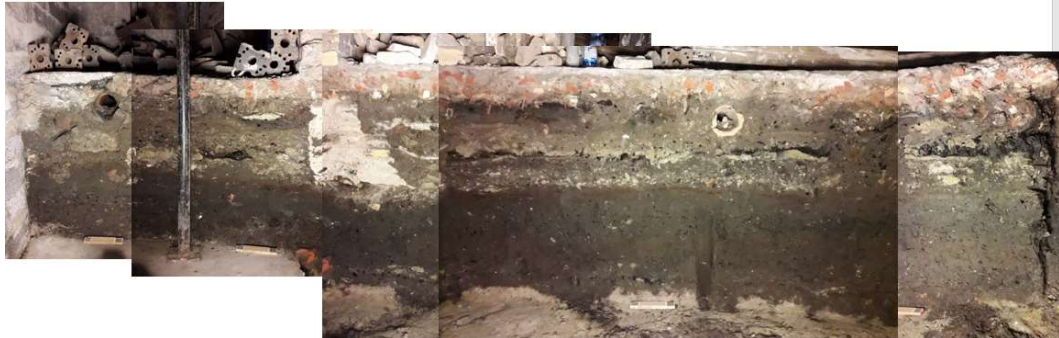
Figur 17. Tværgående profil med opfylds- og kulturlag. Foto: Københavns Museum

En tværgående profil i kælderen blev fritlagt, hvilket gav mulighed for at få indblik i de allerede fjernede jordlag (figur 17+18). Entreprenørens folk kunne fortælle, at lagene synes at have strakt sig over hele kælderens flade, hvilket man må formode også har været tilfældet.

I profilen kunne man se det oprindelige kældergulv bestående af røde og gule tegl og med en tykkelse på op til 12 cm. Herunder lå et brokkelag på op til 15 cm, hvor der flere steder efterfølgende var lagt rør. Under brokkelaget kunne flere opfylds- eller planeringslag erkendes, herunder områder med meget trækul, hvilket henleder tankerne til Københavns store brand i 1728, hvor det meste af området omkring Købmagergade brændte.

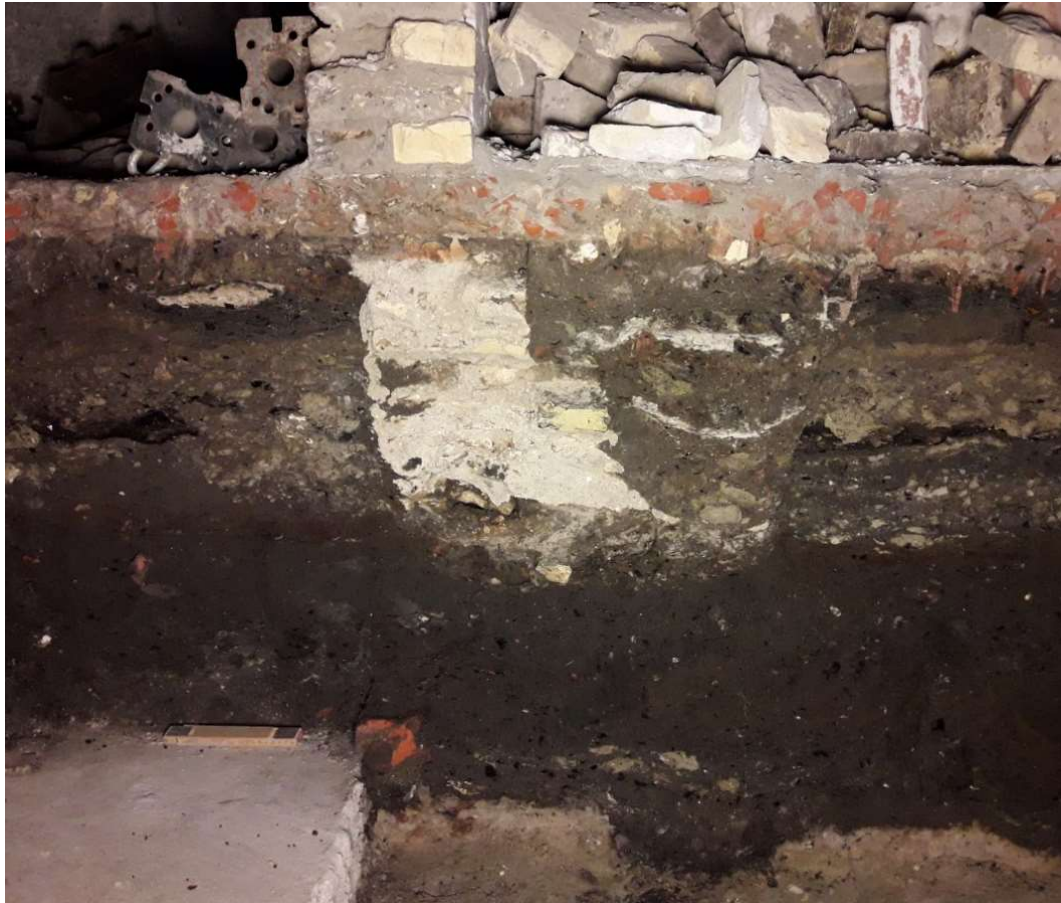
Figur 19. Eksisterende kældergulv med skillevæg samt fundering under. Foto: Københavns Museum.

Et muret fundament umiddelbart under en eksisterende skillevæg i kælderen, har brudt disse opfyldslag, hvormed flere faser af bygningen også kan erkendes. Under opfyldslagene lå et op til 10 cm tykt lag af organisk uomsat materiale, indeholdende strå/strøelse og dyreknoget. Laget minder om et gødningslag eller møddingslag, som ofte ses placeret inde på matrikler i middelalderen. Om laget har været tykkere og er blevet afgravet i forbindelse med byggeriet kan ikke erkendes. Laget strækker sig over ca. tre meter i profilens længde og kunne følges ca. 1,20 meter i fladen mod sydvest.

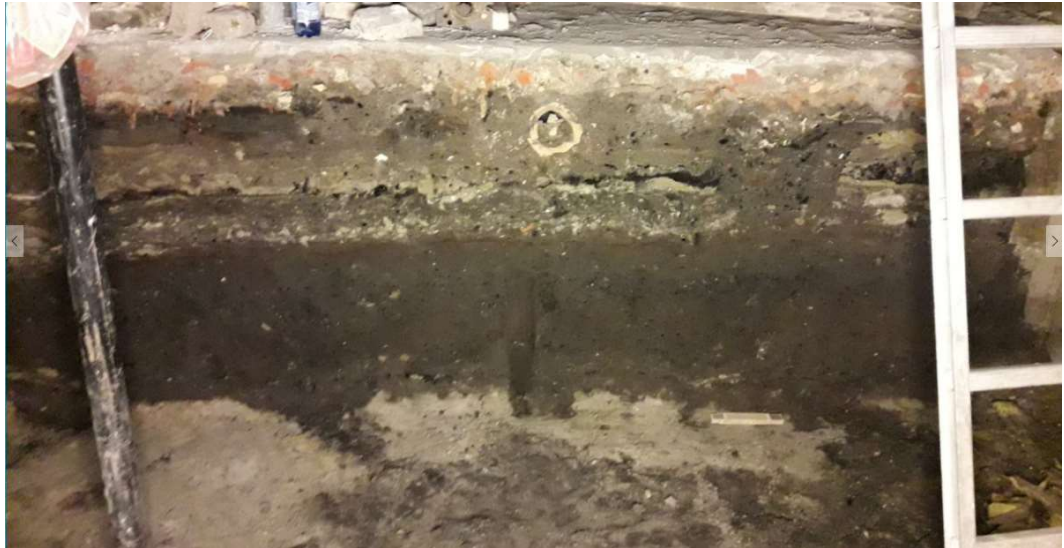
Figur 20. Mulige stolpehuller/skelgrøfter i overgangen til undergrund. Foto: Københavns Museum.

Herunder lå endnu et mørkt heterogent muldet ler, der ligeledes var "fnulret" i strukturen. Her var indholdet af kalk og tegl af større karakter end i de overliggende lag. Dette lag lå direkte ovenpå undergrunden. Der forekom fire mulige nedgravninger i undergrunden langs profilens forløb. Dybden og karakteren kunne ikke afgøres, da entreprenøren ikke skulle længere ned i fladen. Disse erkendtes alle i profilen, der var orienteret NØ-SV. Mulige formål med disse strukturer kunne være stolpehuller og/eller skelgrøfter.
