KØBENHAVNS MUSEUM 2020

# Banegårdspladsen/Istedgade

KBM 4542

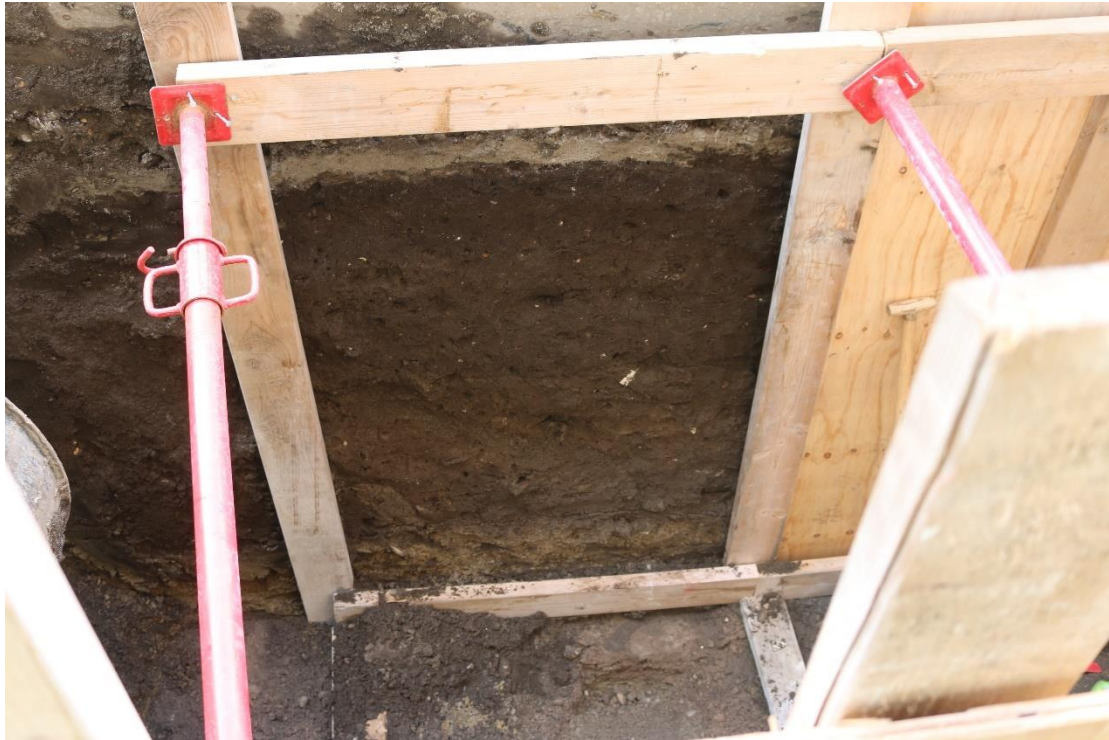
*Figur 7: Store, brune, muldede opfyldslag oven på mere leret opfyld. Her kan det ses, at de er ca. 125cm tykke, og ligger mellem de nuværende vejlag og det gule lerede opfyld under (Foto 7483, kamera 31).*

I selve Istedgade fandtes der under 40-50cm asfalt, beton og stabilgruslag store opfyldslag af løs brun muldet jord (lag 1003, 1302, 1303, 1305, 1306, 1314, 1315, 1403 og 1404), se figur 7. Disse gik helt ned til mellem 1,6m og 2,0m under nuværende niveau, og strakte sig hele vejen fra brolægningen i østenden til det gamle fjernvarmetracé i vesteneden, hvor det lå direkte oven på det fossile muldlag (lag 1005). Dette viser, at der har været en storstilet opfyldning af området. Den muldede konsistens, kombineret med fundene af 1800-tals porcelæn kunne pege i retning af at jorden muligvis stammer fra nedlæggelsen af Københavns vestlige volde i den sidste halvdel af 1800-tallet. Herved har man muligvis planeret jorden ud over området, og dermed forhøjet det med cirka 1,5m. Dette ville også gøre området bedre at bygge på, da det førhen har været engmarker, som man kan se fra kortmaterialet fra 1700-tallet (Se figur 2 og 3), hvilket betyder, at det sandsynligvis har været for vådt at bygge på. En anden mulighed for oprindelsen af disse muldede opfyldslag er at man har skrællet lange baner af jord af da man anlagde togskinneerne ind i København og den tilhørende banegård. Den første banegård blev åbnet i 1847, hvilket ikke passer helt dårligt sammen med fundene af porcelæn i opfyldslagene. I opfyldslagene blev der fundet meget keramik og porcelæn, ofte i store stykker, hvilket tyder på at det ikke har været gennemrodet mange gange. Iblant disse fund var to porcelænsbibet fra 1800-tallet.

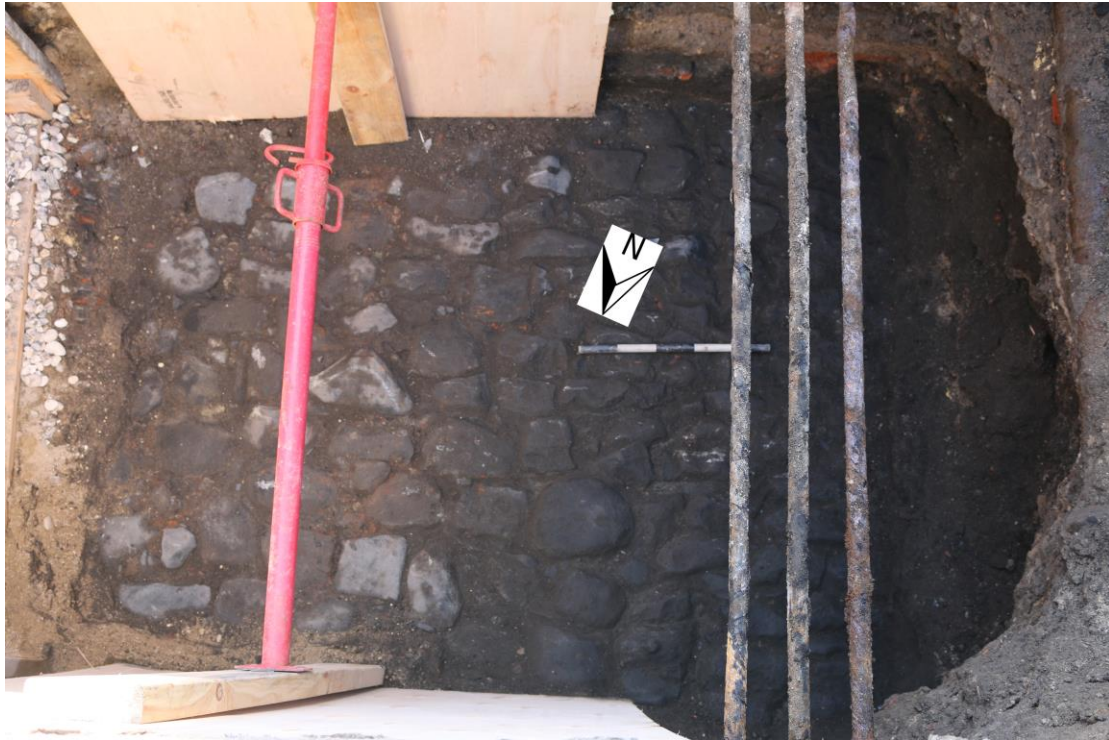
*Figur 8: Brolægning 1290, fundet på hjørnet af Istedgade ud mod Reventlowsgade. Nordpil redigeret ud, da den var lagt forkert (Foto 7393, kamera 31).*

På hjørnet af Istedgade ud mod Reventlowsgade blev der fundet et stykke brolægning (SS1290), se figur 8. Dette målte cirka 2,25m gange 1,4m og er fundet 2,1m under nuværende niveau. Brolægningen er lavet i store sten, ofte mere end 20cm brede, og er lagt i et lag af mørk brungrå lettere organisk sand. Retningen på stenene kunne tyde på at brolægningen har forløbet nord-syd, lignende af hvad Reventlowsgade gør nu. Ud fra bredden kunne der være tale om en vej, hvilket passe sammen med en vej der løber gennem området, på kort fra 1741 (figur 2), 1761 (figur 3) og 1810 (figur 4). Dette tyder på, at brolægningen er fra 1700-tallet, hvilket passer godt sammen med stenenes størrelse og fundene af porcelæn lige over brolægningen i lag 1291. På et tidspunkt er vejen blevet sløjfet, og den er overlejret af kulturlag (lag 1291). Den høje fragmenteringsgrad af fundene i lag 1291 (Fund X34) kunne tyde på at det er afsat under brug. Det kan undre, at man har lavet en brolagt vej ud i området hvis det kun har været engmarker som set af 1700-tals kortene (Se figur 2 og 3), så man må formode at vejen har været tilknyttet noget bebyggelse af en art.

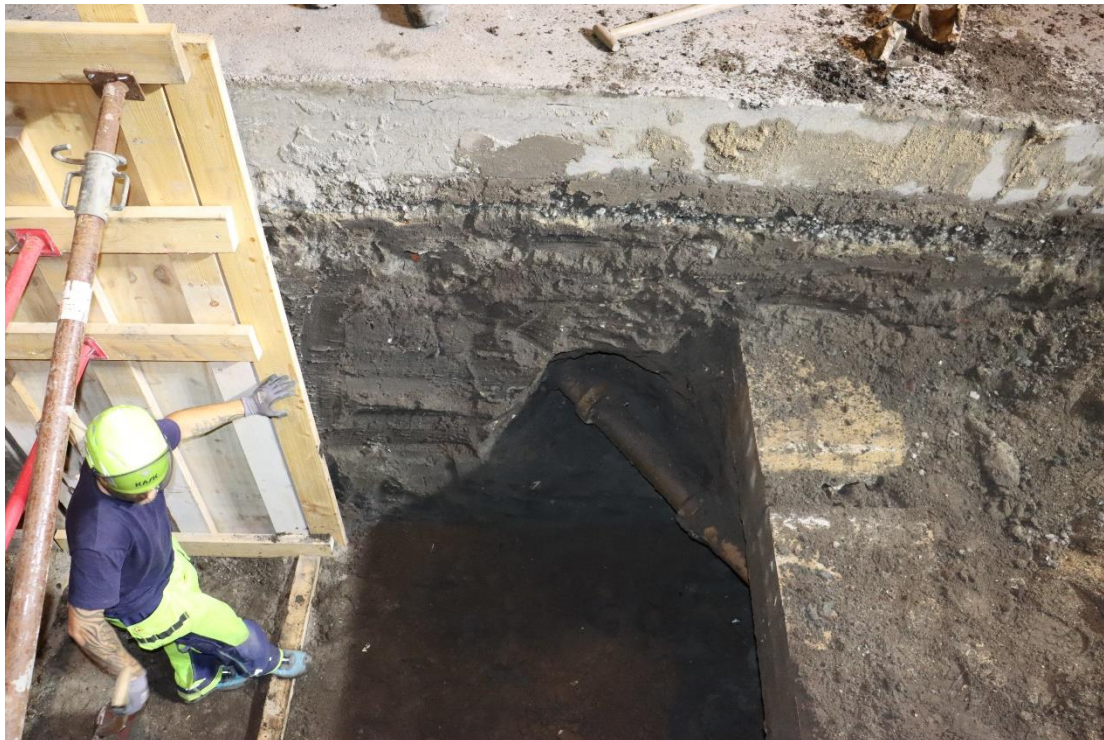
*Figur 9: Fossilt muldlag 1005 (nederst) og muldet opfyldslag 1003. Man kan se at lag 1005 er mørkere (Foto 3989, kamera 37).*

Der blev også fundet fossile muldlag (lag 1005, 1304 og 1405) under den muldede opfyld fra 1800-tallet, se figur 9. Disse var væsentlig mere kompakte end opfylden over, og har ingen fund. Disse kom på højeste punkt 1,75m under nuværende niveau, hvilket ikke er meget højere end brolægning 1290, som kom i en dybde af 2,1m. Dette giver os en generel idé om at 1700-tallets overflade niveauområdet ligger i kote 1,8 til kote 2,0. Der blev ikke gjort nogen fund i de fossile muldlag. Disse muldlag viser også at dele af området i Istedgade har været urørt siden man har lagt de store opfyldslag på i 1800-tallet.
