Strandgade 7 m.fl.

KBM4866

Større forundersøgelse i form af overvågning. Slots- og Kulturstyrelsens
J.nr.: 20/10648

Arkæologisk undersøgelse. Slots- og Kulturstyrelsens J.nr.: 22/07797
(tidligere j.nr. 20/11241)

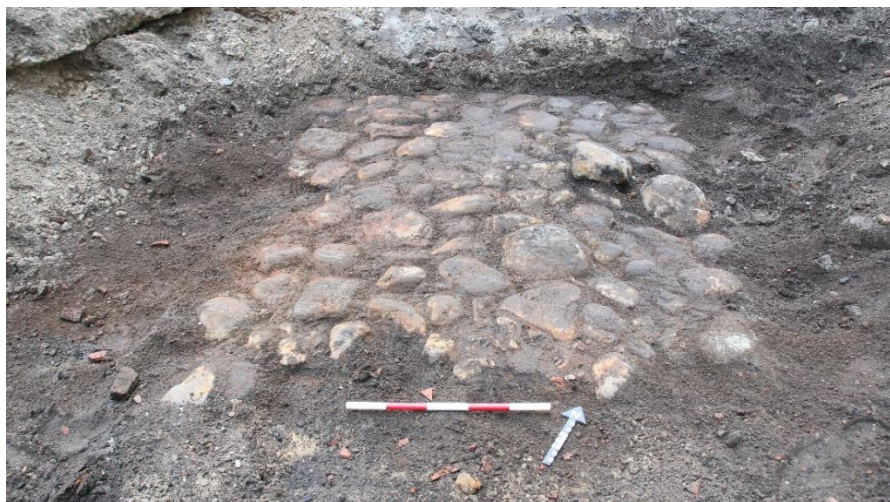
Ikke ret langt under den nuværende asfaltbelægning, ca. 0,5 m UNO (under nuværende overflade), blev der afdækket en belægning af natursten. Herunder ses Figur 4, hvor man ser en oprenset del af stenbelægningen.

Figur 4. Stenbelægning. Set fra sydvest. Foto: Københavns Museum.

Belægningen, afdækket i den nordlige del af Grøft 2 (markeret med grønt på Figur 3), bestod af natursten med en gennemsnitlig diameter på ca. 20 cm. Så store sten anvendes hyppigst i perioden 1700-1800-tallet. Stenene var sat i groft sand. Belægningen blev vurderet til en datering i første halvdel af 1800-tallet, måske lidt ældre. Moderne belægningssten, som bliver tilhugget med maskine, kendes først fra omkring 1900-tallet.

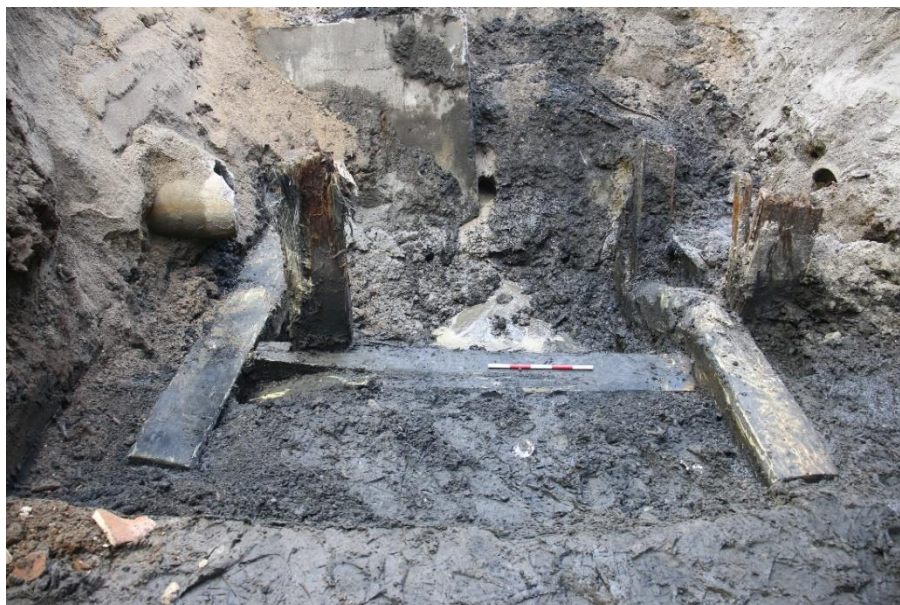
Figur 5. Ankerkonstruktion. Set fra sydøst. Foto: Københavns Museum.

Under ovenstående stenbelægning, ca. 1m UNO, og ca. 15m mod sydøst fra den nuværende kajkant blev der afdækket en konstruktion, som blev vurderet til at være fra 1800-tallet. Konstruktionen var stærkt forstyrret af nedgravning til kloakrør, og der var banket jernbjælke ned igennem konstruktionen. Dertil var der skåret af konstruktion i syd i moderne tid. Tømmeret var tappet og naglet sammen, og det var skarpkantet med dimensioner på 27x27 cm, og var i meget god bevaringsgrad. Dette skydes til dels, det lå i fugtigt jordfyld, samt dateringen i 1800-tallet. De andre trækonstruktioner, som blev afdækket på projektet, var i en betydeligt dårligere bevaringsgrad.

Konstruktionen blev først set som en del af et bolværk, som var kraftigt forstyrret, men under oprensningen, kunne det konstateres, at det ikke var et bolværk, da det var en konstruktion af kun tømmer, og ingen planker til at danne bolværk. Det blev i stedet tolket som en ankerkonstruktion, som måske kunne have været midlertidig, mens den nuværende kaj blev bygget. I baggrunden på Figur 5 ses en opretstående betonplade. Denne var forbundet med en stålvejer til den nuværende kajkant. Betonklodsen fungerede som anker for den nuværende kajkant, hvor det afdækkede træanker er ældre, men næppe ret meget og skal måske ses som en del af konstruktionsfasen af den nuværende kaj. Både betonankeret og træankeret havde samme orientering, NØ/SV, som en nuværende kajkant.

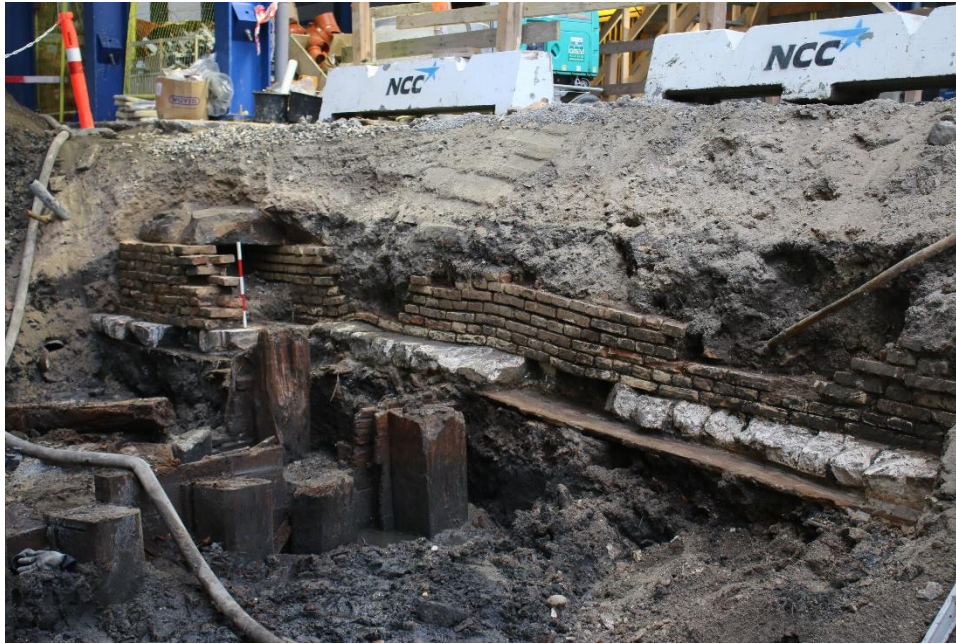
Figur 6. Oprensset kloak (*kulvert*). Set fra nord. Foto: Københavns Museum.

I Grøft 2, i grøftens sydprofil, ca. i midten af grøften, blev der afdækket en kanal med et NV/SØ forløb. Den tolkes som en kulvert- en muret kloak. Den lå ca. 0,80 m UNO. Se Figur 6-8. Den bestod af to parallelle murstensvægge (højde 50 cm, 8 skifter), bygget med gule Flensborgsten, bundet med rødt sand og mørtel med lidt kalk. Bunden af kloakken var bygget af kalkblokke. De var uregelmæssige i størrelse og form (40/25 x 15/20 x 20/25 cm). Kalkstenblokkene lå på to lag af krydslagte brædder. Kloakkens top var lavet af granitblokke (ca. 25/30 cm tykkelse). De var glattet på den ene side og utilhuggede på den anden side. Anlæggets grøft var fyldt med sand. Måske kalkstenene og murstenene var genbrugte materialer fra nedrivning af den bygning som stod på slyngværk, 200035, som beskrives længere nede. Flere af materialerne virkede genbrugte, da der var mørtelrester på teglstenene og kalkblokkene havde tilhuggede kanter, som ikke havde nogen funktion. Fyldet i kloakken var omblandet grus og sand med småsten. Der var ingen fund. Kloakken skar begge faser i bolværk 200037, som omtales senere, og er derved yngre end bolværket. Kloakken er ikke ældre end 1800-tallet. Typen kendes fra denne periode.

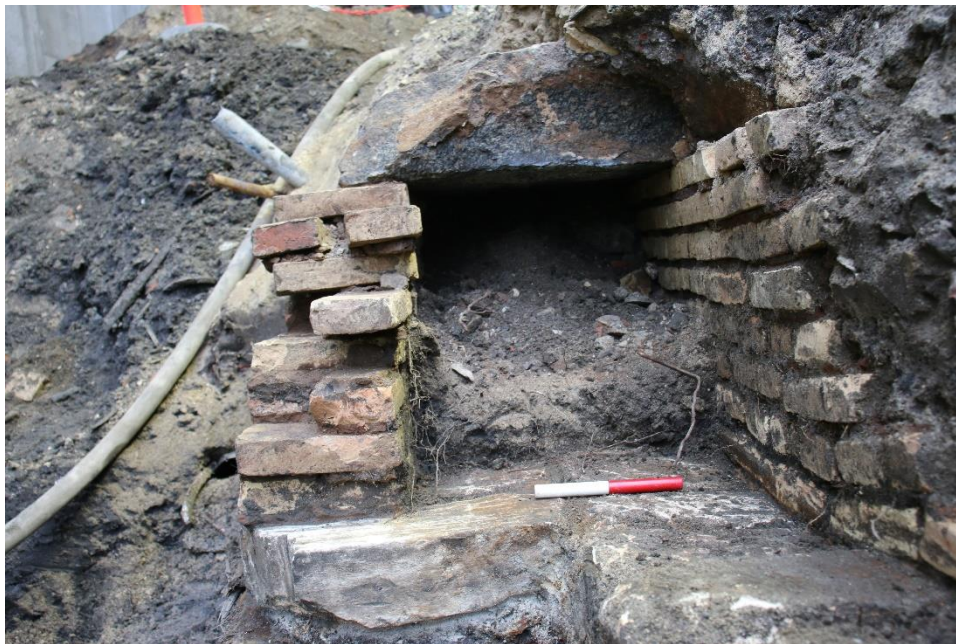
Figur 7. Kloak (*kulvert*), indhold. Set fra nordvest. Foto: Københavns Museum.

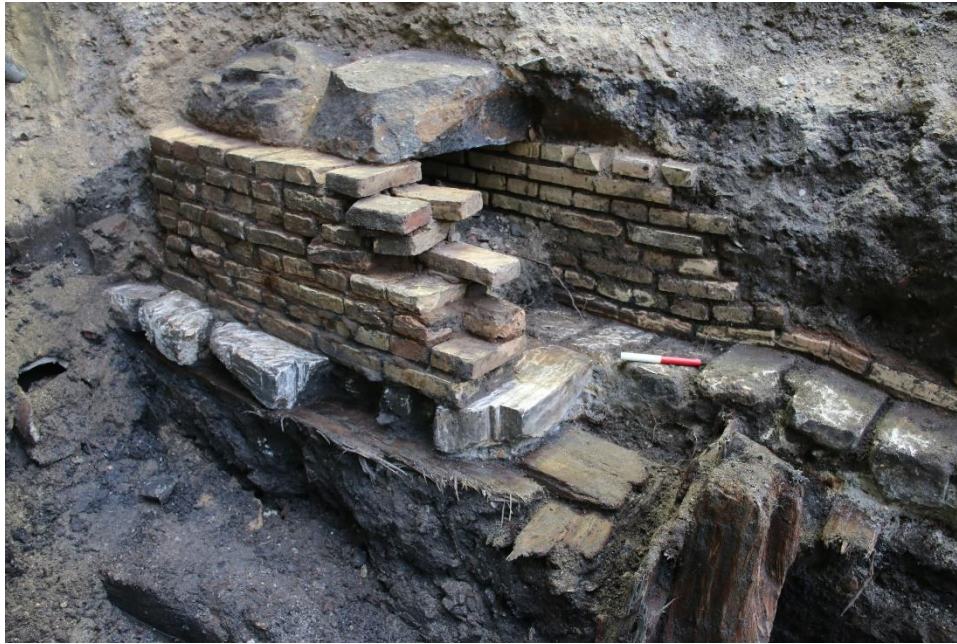
Figur 8. Nærbillede af kloakken (kuvert) med tydelig opbygning. Foto: Københavns Museum.

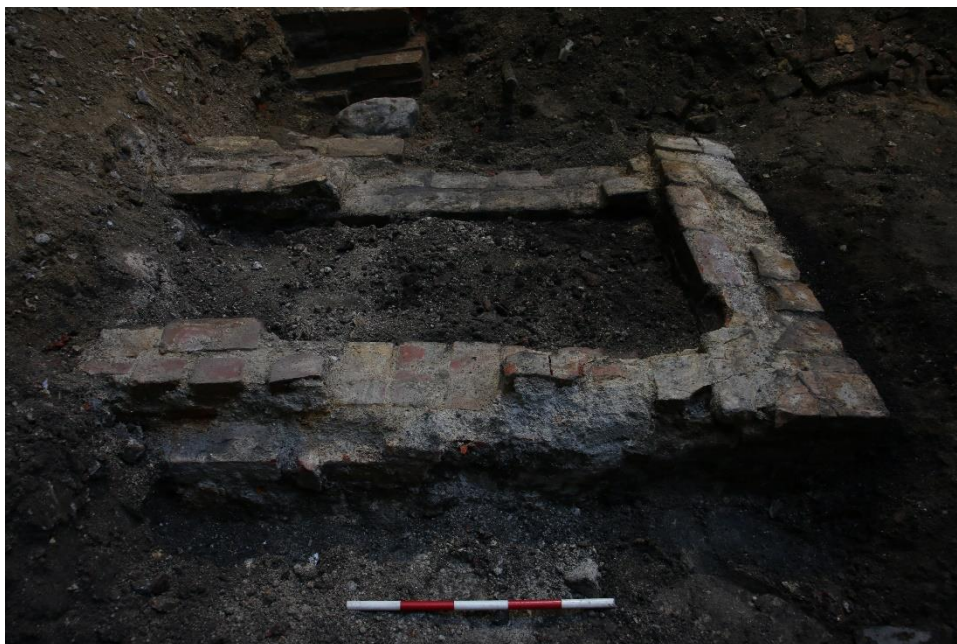
Teglkasse, bygget af genbrugte materialer, gule og røde teglsten (23x11x4,5 cm), og nye materialer, som håndblandede røde mursten (22x10x6 cm), bundet med hvid kalkmørtel. I bunden af kassens nordlige ende, lå resten af en tønne, i form af låg og få knækkede stave. Muligvis har konstruktionen været anvendt som latrin eller kasse til affald, men det har næppe været den oprindelige funktion. Der har været industri i området, så måske var den oprindelige funktion opbevaring i form af en tank eller lignende. Fyldet i kassen var omblandet grus og sand. Siderne i kassen var lettede soldet, men ikke brandpåvirket.

Figur 9. Teglkassens nordlige ende. Foto: Københavns Museum.

Kassen blev gravet af to omgange. Herover ses den nordlige del af kassen, som var firkantet. Herunder den sydlige del, som var rundet. Der var betonrester på den rundede del af kassen. Om betonen var samtidig med teglkassen, og derved en del af samme konstruktion eller om betonen var en del af en anden konstruktion, var ikke til at konkludere. Konstruktionen målte 4,90 m i længden og lå ca. 1,5 m UNO.

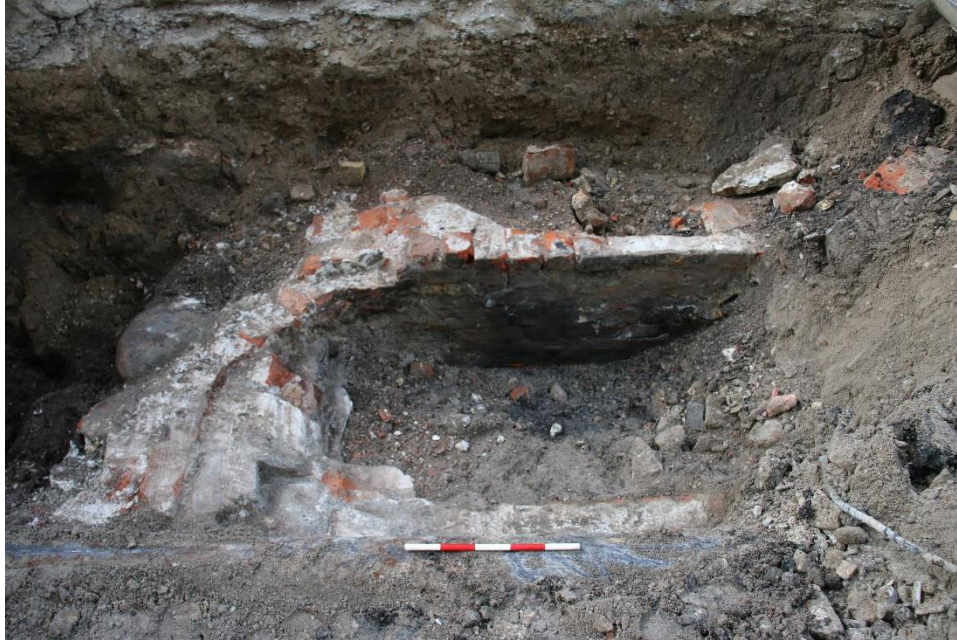
Figur 10. Teglkassens sydlige ende. Foto: Københavns Museum.

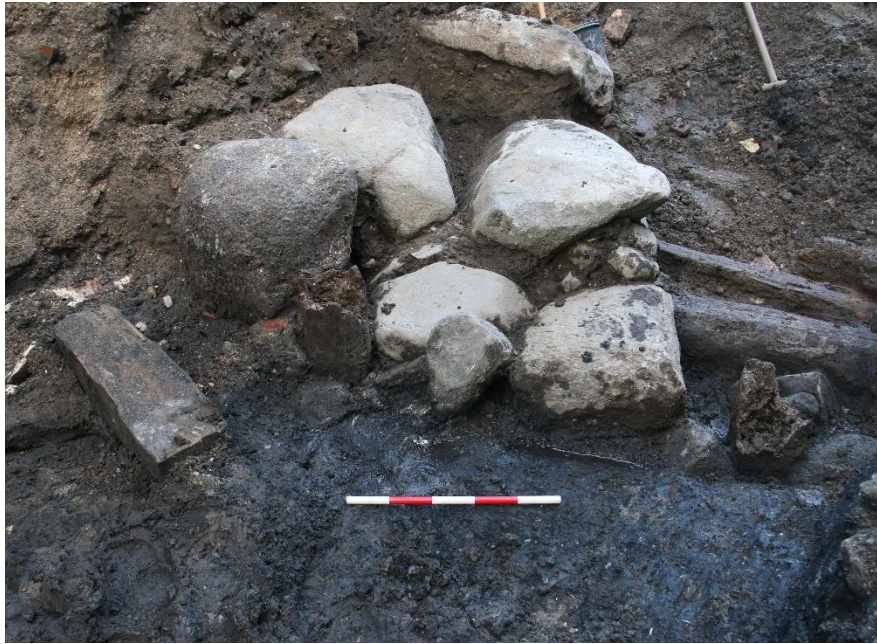
Figur 11. Slyngværk set fra nordvest. Foto: Københavns Museum.

I Grøft 2's sydlige ende, se evt. Figur 3 lå der resterne af et NØ/SV løbende slyngværk, se Figur 11, bestående af tømmer og store kampesten. Det vurderes at stamme fra den bygning, der har stået her før kulverten blev etableret. Tømmeret var både vandret og lodret. Stenene var ca. 20-70 cm i diameter i to niveauer, og med mindre sten ca. 10-20 cm i diameter mellem niveauerne. De øverste sten lå ca. 0,80 UNO. Slyngværket lå højest mod vest og med et fald mod øst. Dette blev tolket som en del af nedbrydningen, som havde fundet sted på et ukendt tidspunkt.

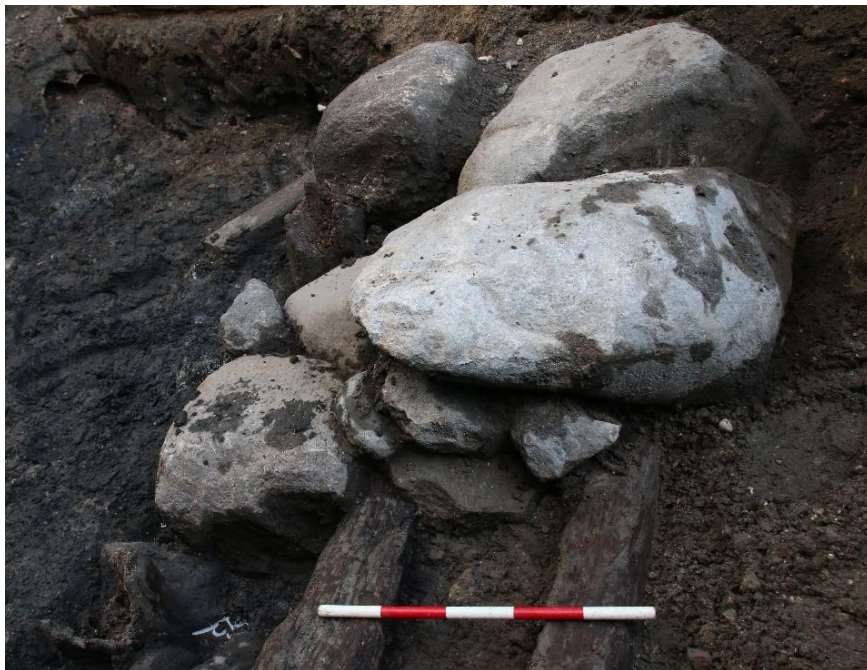
Figur 12. Slyngværk set fra nordøst. Foto: Københavns Museum.

Under stenene løb der to vandrette bjælker med samme orientering som stenene. Se Figur 12 herover. Disse bjælker var en del af funderingen, til at fordele vægten af fundamentstene på den bløde bund. På østsiden af stenene sås lodrette pæle. Disse stod mellem stenene, og har fungeret som pilotering for konstruktionen. Mellem stenene og tømmeret var der sand, hvor der blev indsamlet et fragment af en kridtpibe.

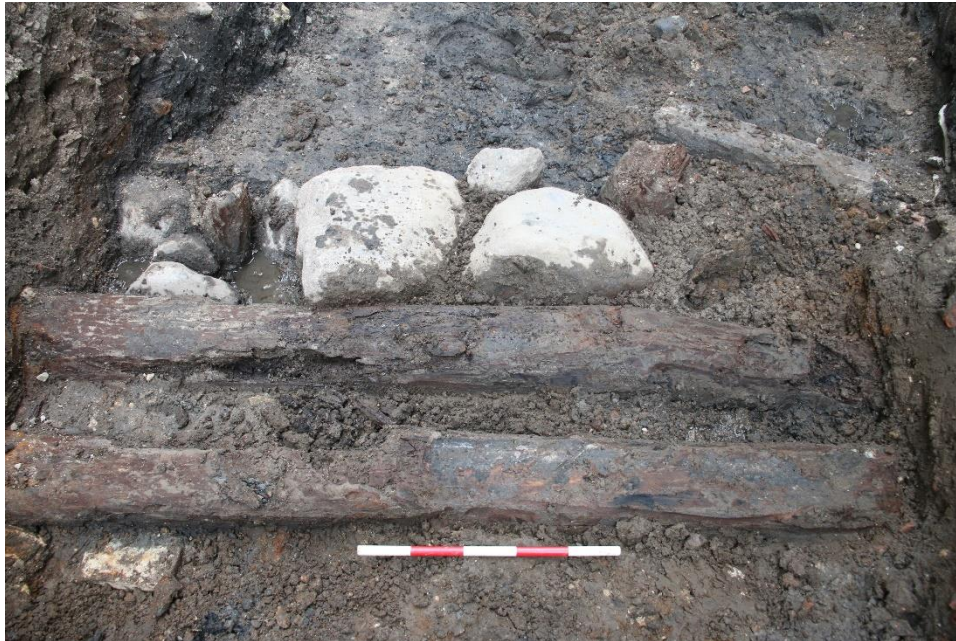
Figur 13. Slyngværk. Flere af kampestenene er fjernet. Foto: Københavns Museum.

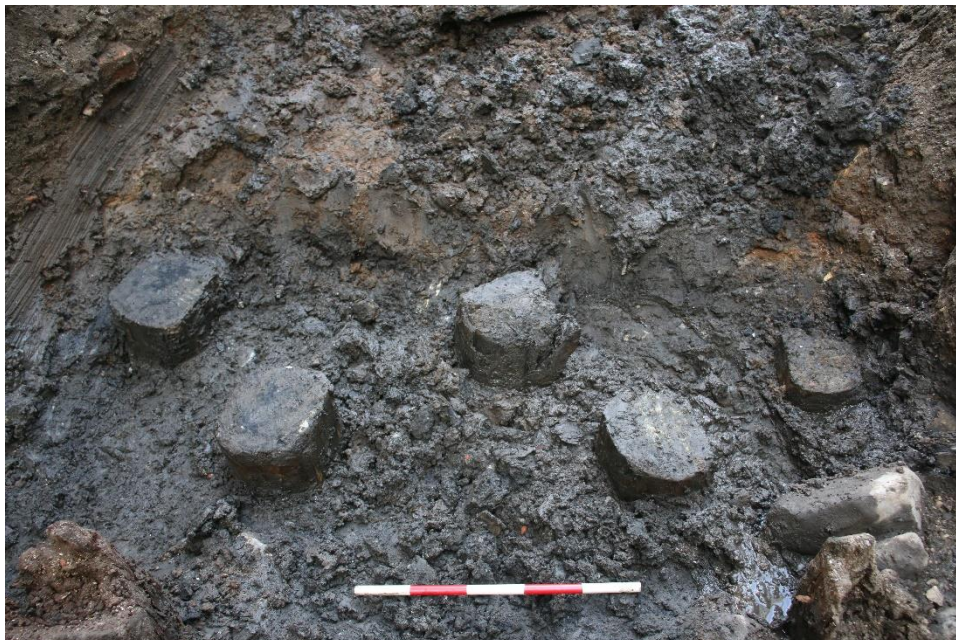
Da ovenstående konstruktion var fjernet, blev der observeret to rækker af pæle, som ovenstående vandrette tømmer havde ligget på. Se Figur 14. Der var fem lodrette pæle, der havde understøttet det vandrette tømmer. De fem pæle stod forskudt i to rækker med en afstand til hinanden på ca. 60 cm. Pælene var sammenføjet til det vandrette træ.

Figur 14. Slyngværk. Kampesten og vandret tømmer er fjernet. Foto: Københavns Museum.

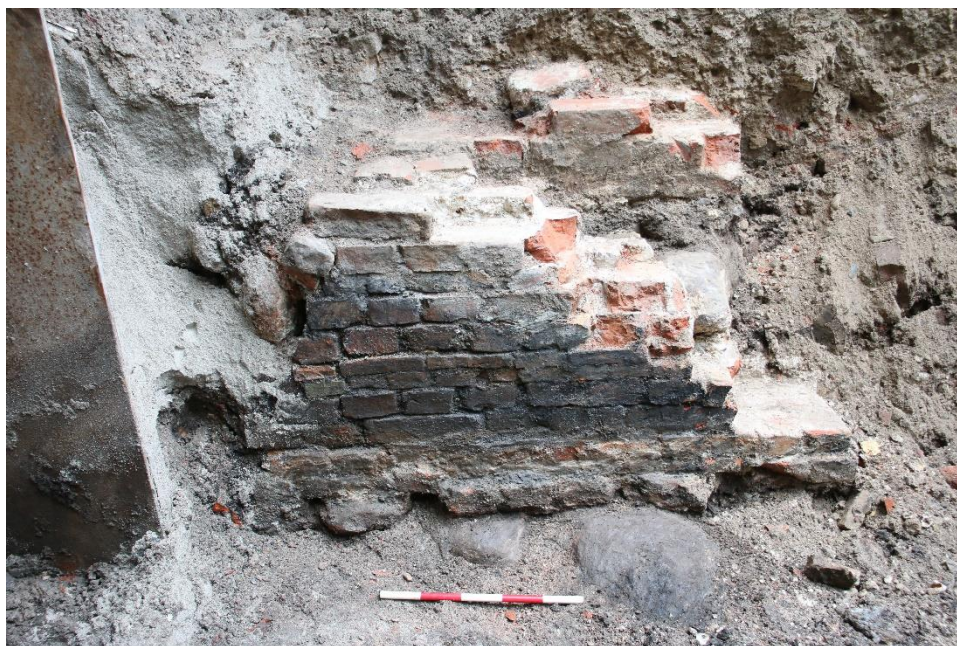
Figur 15. Rest af murværk. Set fra nordøst. Foto: Københavns Museum.

En rest af et murværk dukkede op i Grøft 3 længst mod syd. På Figur 3 ses et slip mellem to grøfter, der begge hedder Grøft 3. Slippet mellem dem blev underboret, så begge skal ses som Grøft 3, og området med underboringen blev ikke udgravet. Der var bevaret 13 skifter af røde teglsten: 29,5x14,5x3,5 cm. Disse var muret op på et skifte af tegl i et mindre format: (22x10x3,5 cm) og kampesten. I profilen mod nordvest sås flere kampesten i samme niveau som dem på Figur 15, beliggende i ca. 1,90 m UNO. Så murværket har haft en udstrækning, der gik betydeligt længere i den retning. Der sås også flere fragmenterede rester af murværk mod sydøst. Dette ses herunder på Figur 16. Tykkelsen på murværket, 50-60 cm, og udstrækningen på det fragmenterede murværk antyder en forholdsvis stor bygning. Måske en lagerbygning fra 1700-1800-tallet, som har præget området før omlægning.

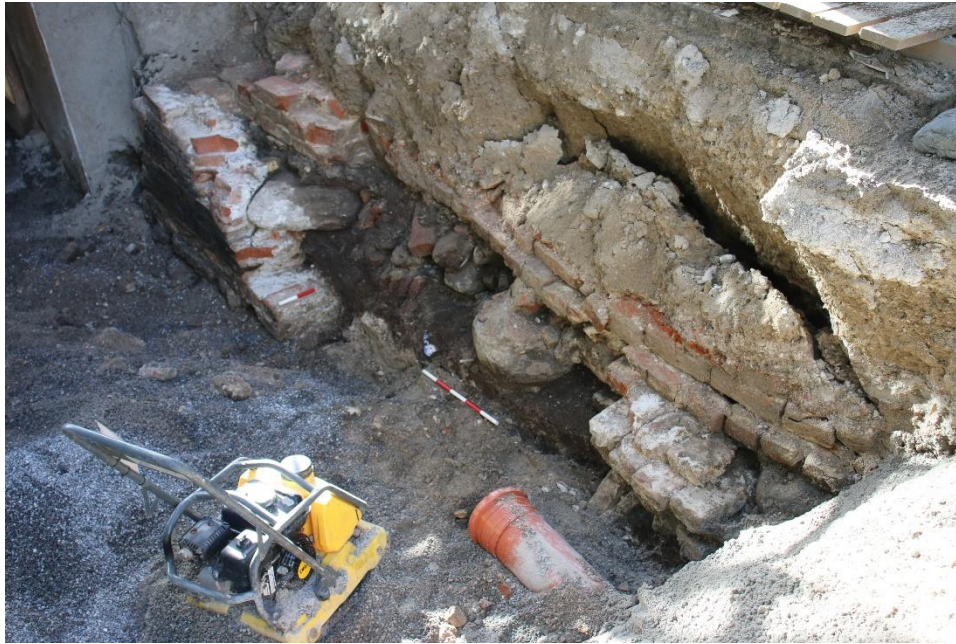
Figur 16. Rest af murværk. Set fra nordøst. Foto: Københavns Museum.

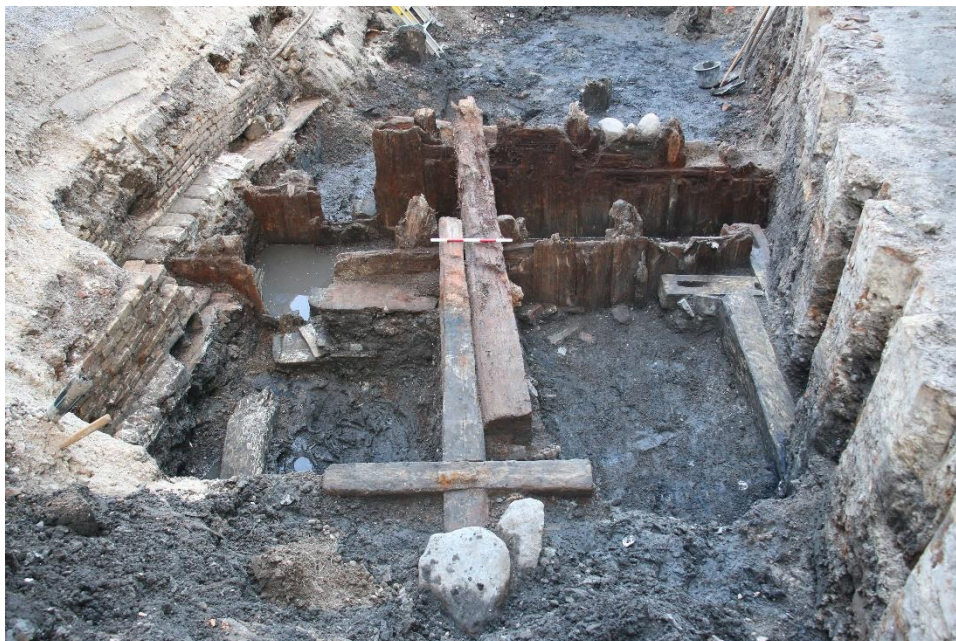
En 4 m bred sektion, af et NØ/SV-orienteret bolværk, 25 m inde i land i forhold til den nuværende kajkant, blev afdækket i den centrale del af Grøft 2. De øverste dele af det lå ca. 1,2 m UNO. Bolværket var yderst velbevaret. Det var primært de øverste dele af træværket, som var mest nedbrudt. Dette er ret typisk, da disse dele ligger over vandspejlet, og derfor mere udsat i forhold til nedbrydning. En mindre del af bolværkets sydlige del manglede på grund af en nedgravning til et moderne kloakrør. Dertil havde teglkanalen, 200033, tidligere omtalt, forstyrret en del af bolværket i samme område.

Figur 17. Bolværk. Set fra sydøst. Den nuværende kajkant ligger mod nordvest. Foto: Københavns Museum.

Bolværket var i to faser. Dette sås tydeligt på ankerbjælkerne. På Figur 17 ses to ankerbjælker, hvor kun den ene har et tværgående stræktømmer. Denne er ældst. Den løber til den ældste bolværksvæg (1. Fase), (der hvor målestokken ligger), og er kortet af her. Ankerbjælken som løber ved siden af, er helt ud til den yngste væg i bolværket (2. Fase). På nedenstående, Figur 18, ses en stor bolt, kraftigt angrebet af rust, som fæstner de to bjælker sammen. Derved har man genanvendt den ældste del af stræktømmeret, til at forankre den yderste bolværksvæg, ved at fæstne den yngste ankerbjælke til den ældste.

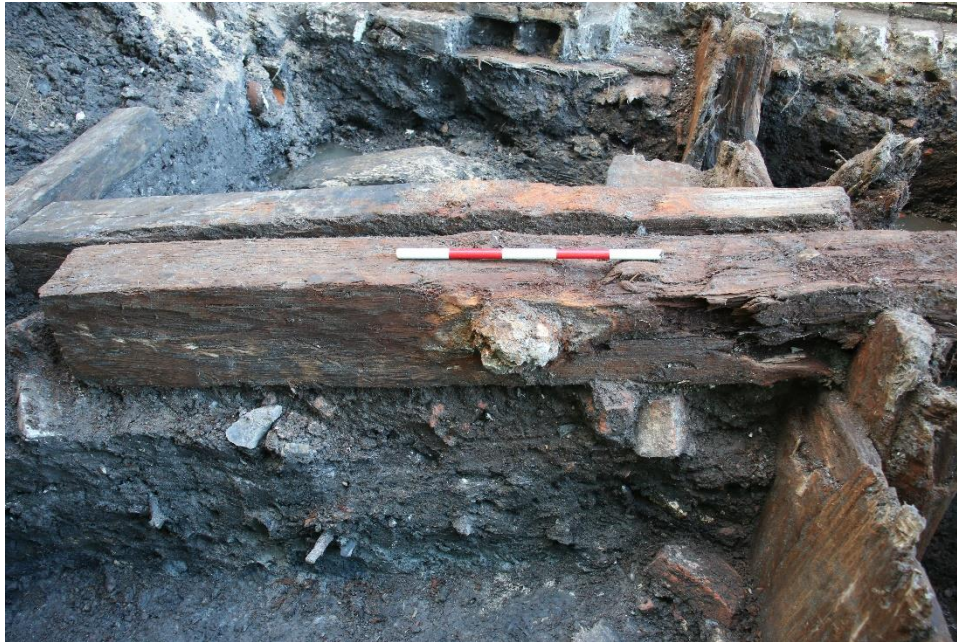
Figur 18. Samling af to ankerbjælker med nagle. Foto: Københavns Museum.

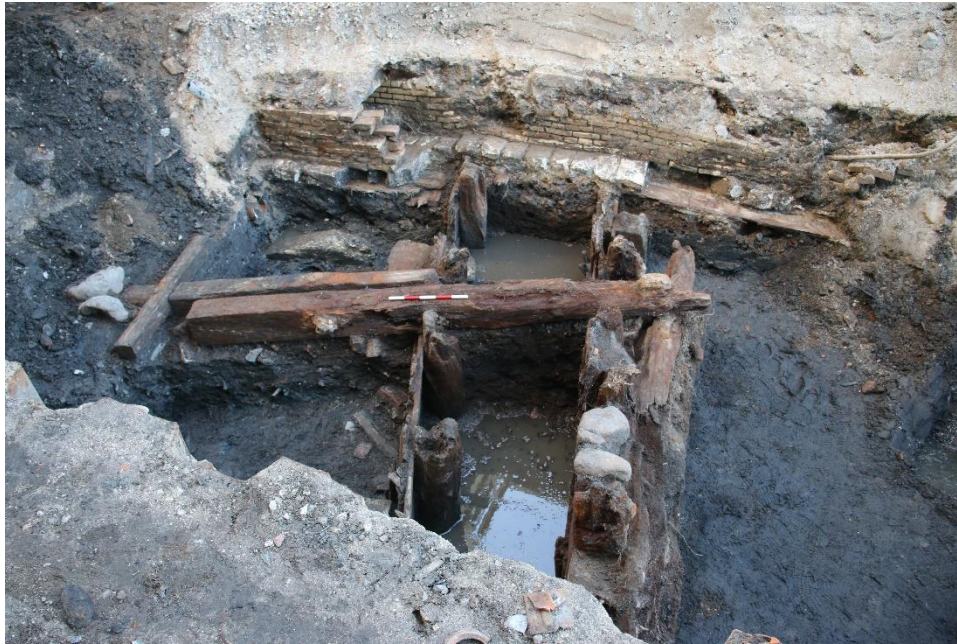
Figur 19. Bolværk set fra nordøst. Foto: Københavns Museum.

Nedenstående Figur 19 og 20, viser bolværket fra forskellige vinkler.

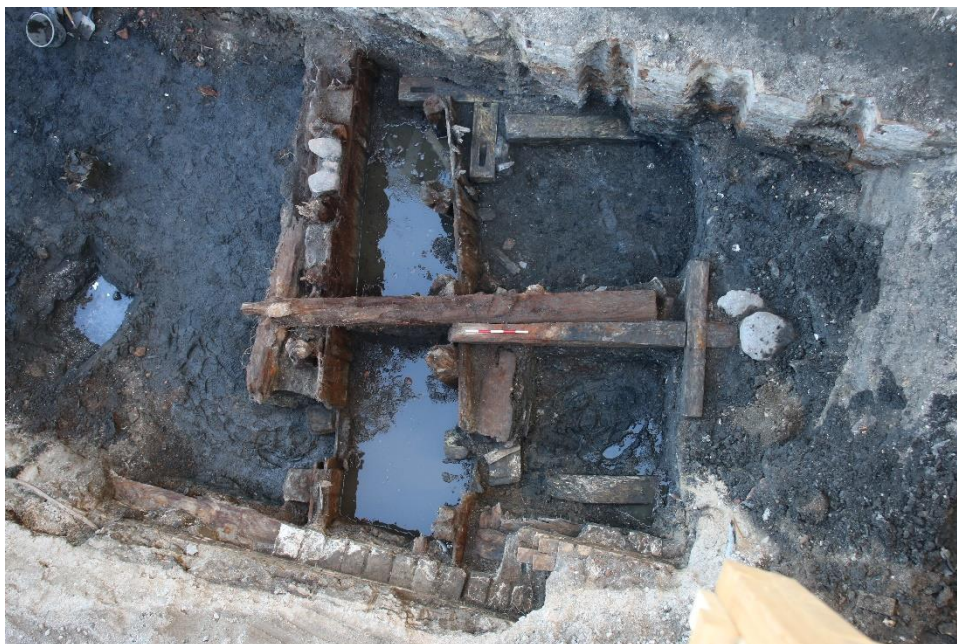
Figur 20. Lodfoto af bolværk. Foto: Københavns Museum.

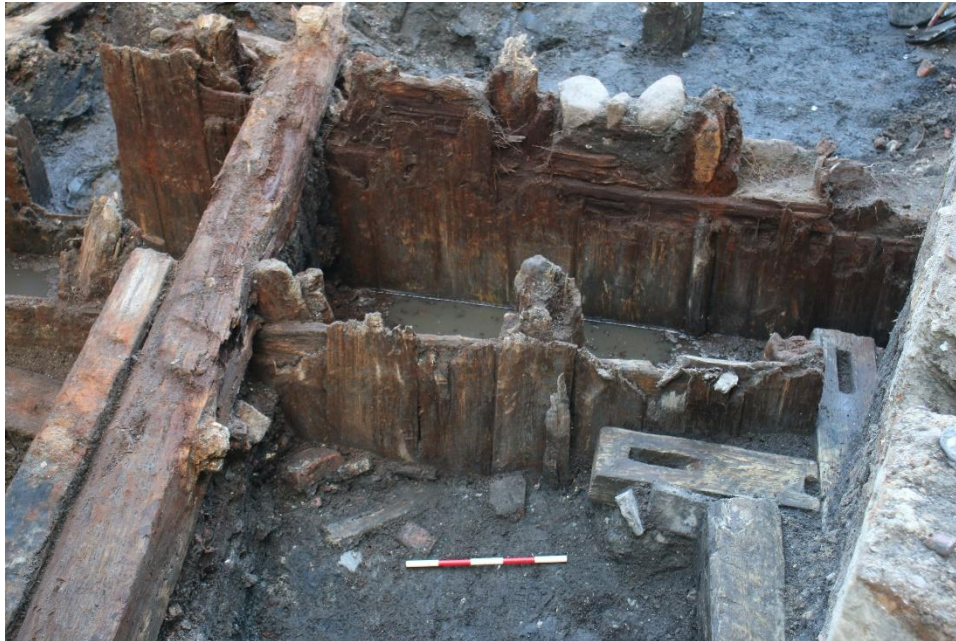
Figur 21. Plankevægge i bolværk. Set fra sydøst. To mindre bjælker med taphuller ses også på fotoet. De er fra en ukendt konstruktion Foto: Københavns Museum.

De to faser i bolværket fremstod også tydeligt, da der indgik to plankevægge i konstruktionen. Almindeligvis etableres en plankevæg (facade), og ønskes en yderligere inddæmning eller vedligehold af kajfronten, etableres endnu en plankevæg med bagfyld. Plankevæggene stod med en indbyrdes afstand på ca. 1 m. Denne lille afstand er nok ikke et udtryk for en udbygning, men skal nok nærmere ses som vedligeholdelse af bolværket. På Figur 2 ses en kajkant på Geddes Eleverede Kort, der er fra 1761. Det kan være den kajkant/bolværk, som er beskrevet herover, og vi ved, at man i 1600-tallet begyndte at indvinde land i området. Der var ingen visuel forskel i fyldet omkring konstruktionen. Det var alt sammen mørkt organisk landindvindingsmateriale, som sandsynligt stammer fra flere steder i byen. Det var i området sandet med indhold af træ, glas, skaller, dyrekogler og keramikfragmenter. Samlet set et ret blandet fyld (SD1023) af jord fra byen og aktivitet på kajen.

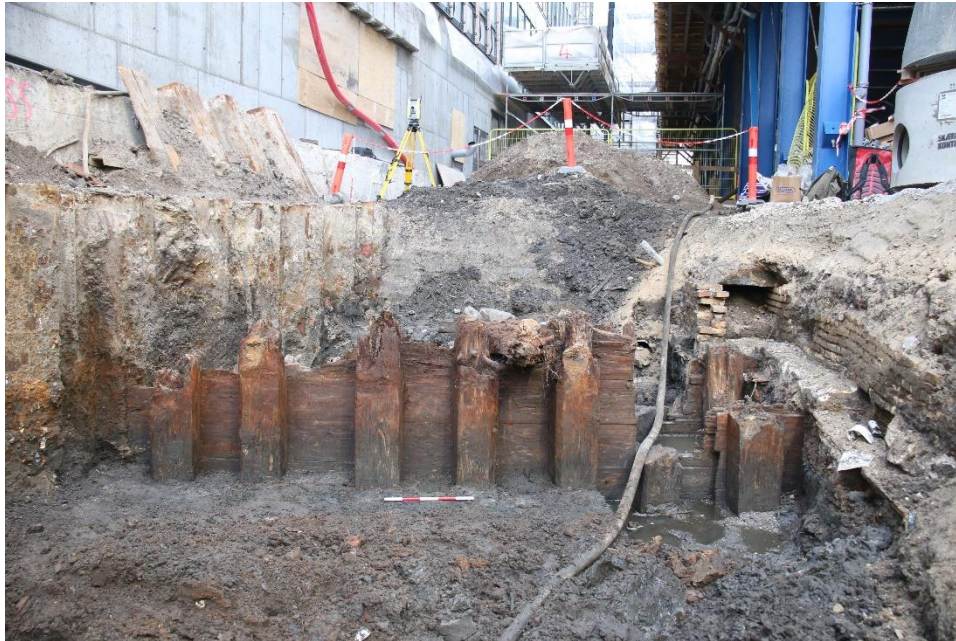
Figur 22. Plankevæg bolværk set fra nordvest. Foto: Københavns Museum.

Bolværksvæggene havde den samme opbygning. Hver væg bestod af to lag planker, hvor den side, der vendte mod vandet, lå vandret, og den side der var mod land, stod lodret. Mellem lagene var der 2-3 cm mellem rum til fyld. Den opbygning gør væggene mere tætte, så landindvindingsjorden bag bolværket ikke bliver skyllet væk. Væggene blev holdt på plads med kraftige bolværkspæle (hjertepæle), som var rammet ned på ydersiden af væggene, og med jordfyld på bagsiden. Pælene stod med en afstand på 40-50 cm til hinanden.

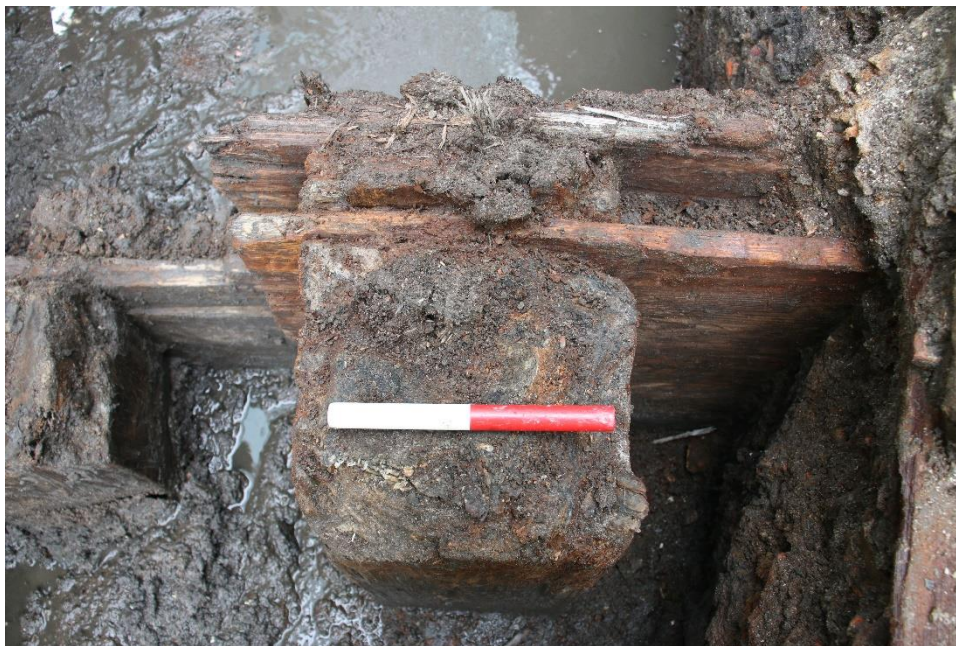
Figur 23. Plankevæg i bolværk. Foto: Københavns Museum.

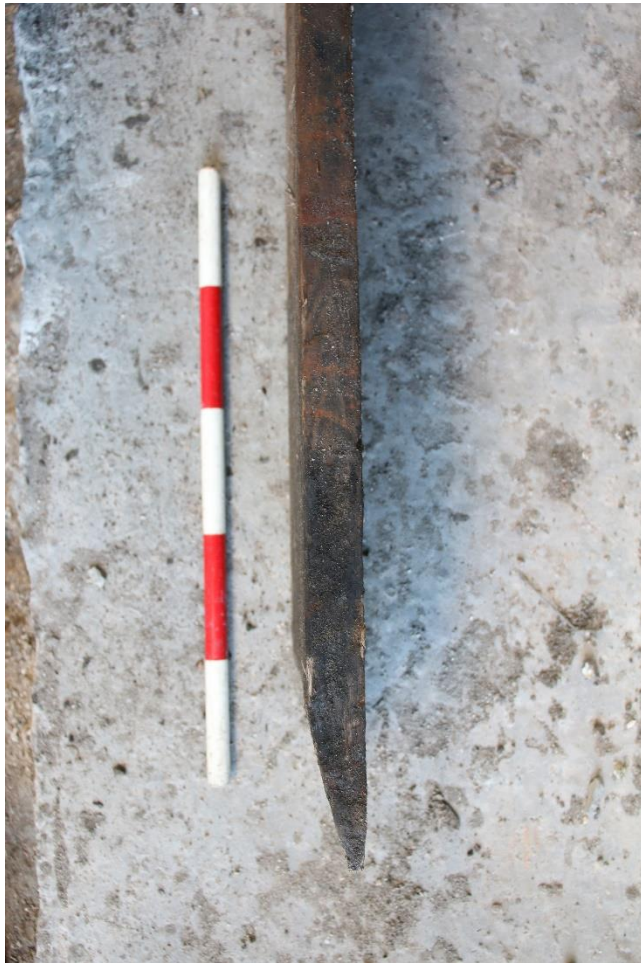
Figur 24. Tilspidset planke fra væg i bolværk. Foto: Københavns Museum.

De lodrette planker og pæle var tilspidsede. Ses herunder på Figur 24 og Figur 25.

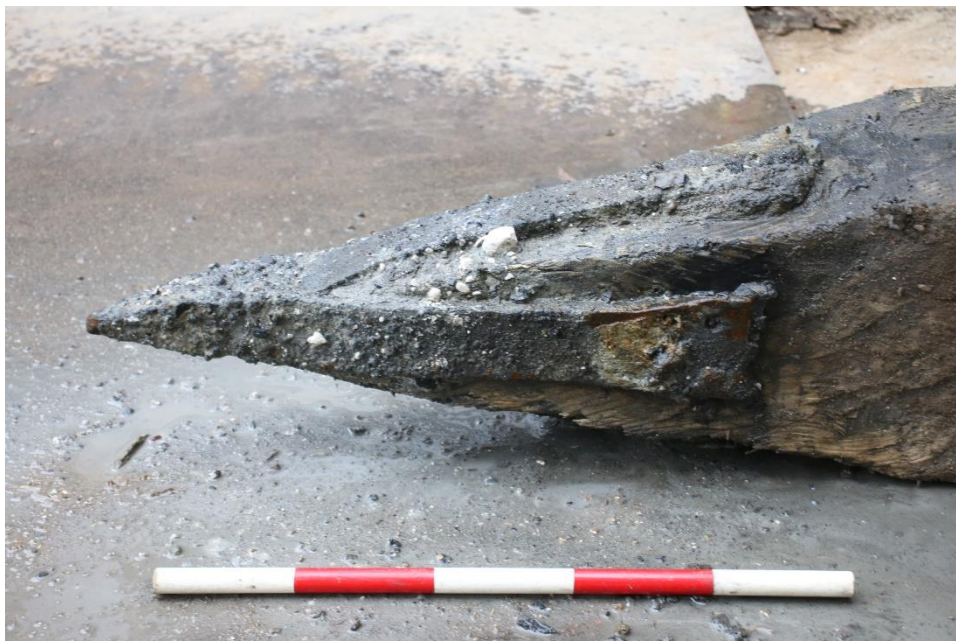
Figur 25. Tilspidset bolværkspæl med jernspids som forstærkning. Der var kun enkelte af pælene der havde forstærkning. Dette kunne tyde på at de var genanvendte. Brug af genanvendte materialer er ikke usædvanligt i bolværker. Foto: Københavns Museum.

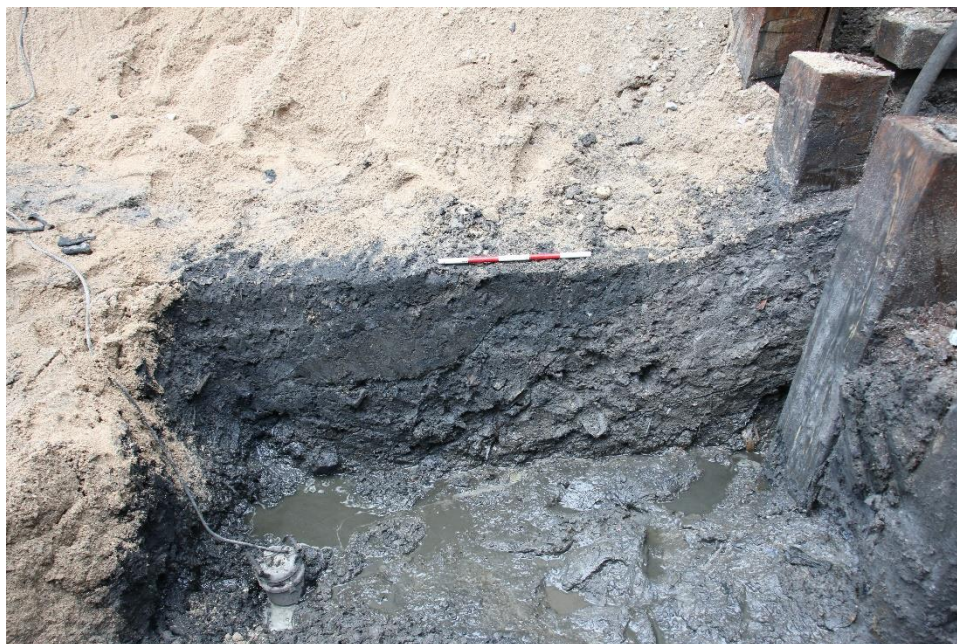
Der blev lagt et snit på ydersiden af den yngste del af bolværket (2. fase). Her kunne det ses, at sand var skyllet ind på bolværket (lyst gråt sand), og blevet aflejret. Det mørke, grå fyld som er lejet ind over det lyse, indikerede en ny opfyldningsfase, måske i forbindelse med et nyt bolværk. Hvor lang denne periode har været, kunne ikke bestemmes blandt andet pga. det meget ensartede fyld. Havbundet blev observeret i kote $-0,5$ m DVR i området med snittet og var svagt stigende ind i land til $0,40$ m DVR nær murværket i Grøft 3. Der sås mulige rester af et bolværk i Grøft 6, 200039, kun 9 m fra den nuværende kajkant. Der var to kraftige pæle og en bjælke med dimensioner, der mindede om dem i omtalte bolværk 200037. Dette holdt sammen med de 3 vandrette planker 200038, som sås i Grøft 1. Se evt. Figur 3. Begge anlæg lå i samme type fyld, med samme afstand til den nuværende kaj, dog med en indbyrdes afstand på ca. 12 m mellem konstruktionerne, så det var usikkert om de hørte til samme anlæg, men kunne være samtidige. Så der er stor sandsynlighed for, at der kan være rester af en kaj/bolværk, mellem bolværk 200037 og den nuværende kajkant, som ikke blev påtruffet. Der skulle ikke graves ret dybt i dette område, så der er potentielt flere anlæg i området.

Figur 26. Snit nordvest for 2. fase i bolværket. Foto: Københavns Museum.

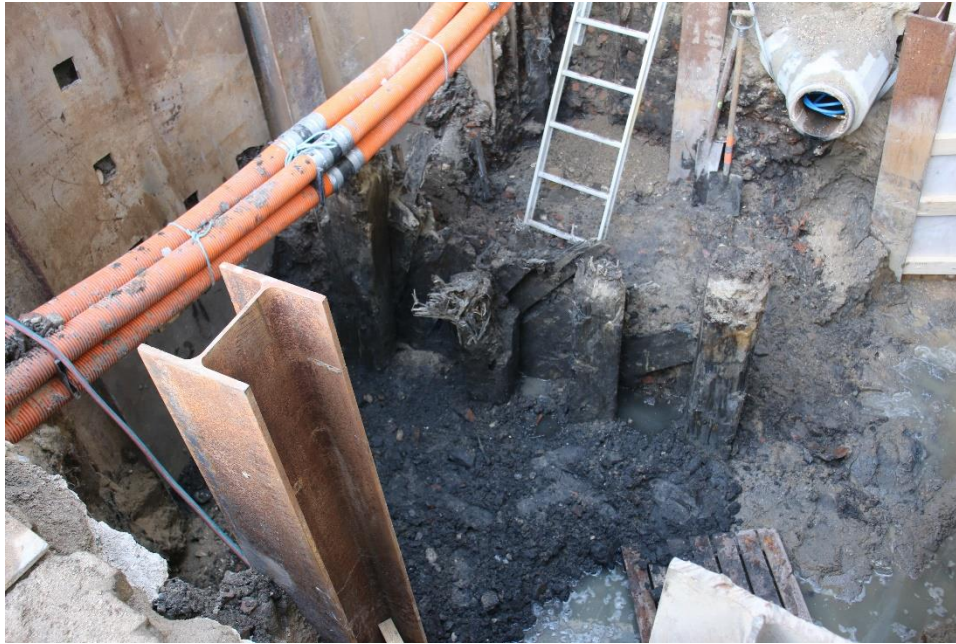
Figur 27. Bolværksrest i Grøft 6. Set fra nordvest. Foto: Københavns Museum.

Ca. 5 m mod sydvest, for bolværk 200037, blev der åbnet en mindre grøft (Grøft 5), hvor en mindre del af den 2. fase af bolværk 200037 blev afdækket. Området var stærkt forstyrret, og der manglede en del planker i bolværket. Der var kun 4 bolværkspæle og enkelt planker tilbage fra ydersiden af bolværket.

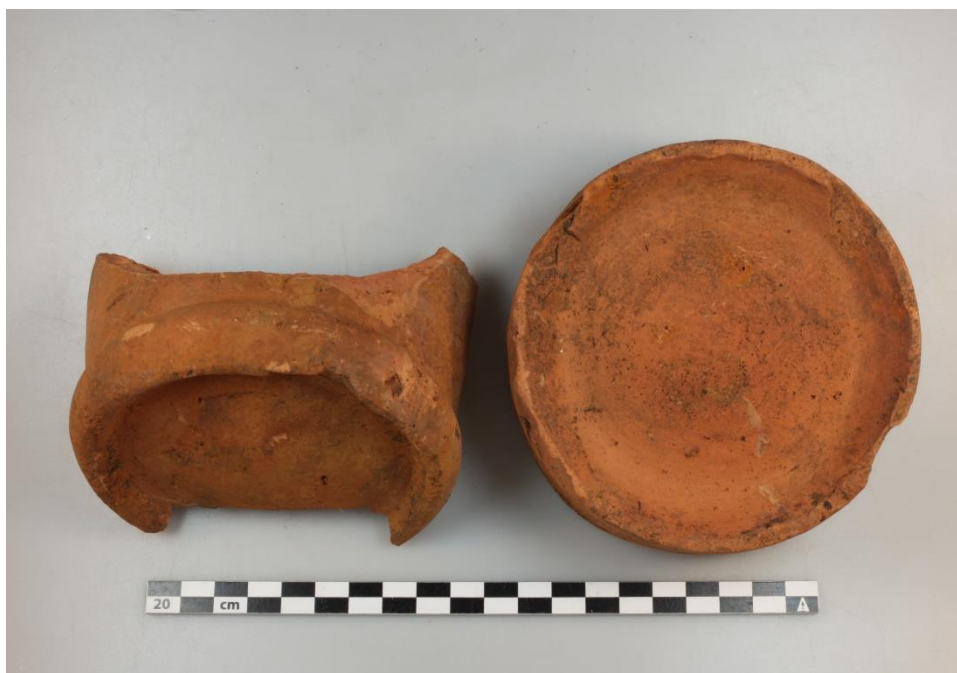
Figur 29. Bunde fra sirupskrukker uglaseret på ydersiden. (Samlet under X1). Foto: Københavns Museum.

Der var i området omkring bolværket og ud mod den nuværende kajkant et markant indslag i fyldet, i form af rød keramik af typen *sirupskrukke*. Den er glaseret på indersiden og ret grov på ydersiden. Se fig. 28-31. De er sandsynligvis lokalt produceret, måske af Kastrup Fajancefabrik, som startede produktion af sirupskrukker i midten af 1700-tallet. Den store mængde kan dels forklares med, at der har været håndteret mange krukker nær kajen, og nogle er ødelagt under håndteringen og ved, at jord er kørt hertil som opfyld fra et område, hvor fx Kastrup Fajance har udsmidt affald fra produktionen.

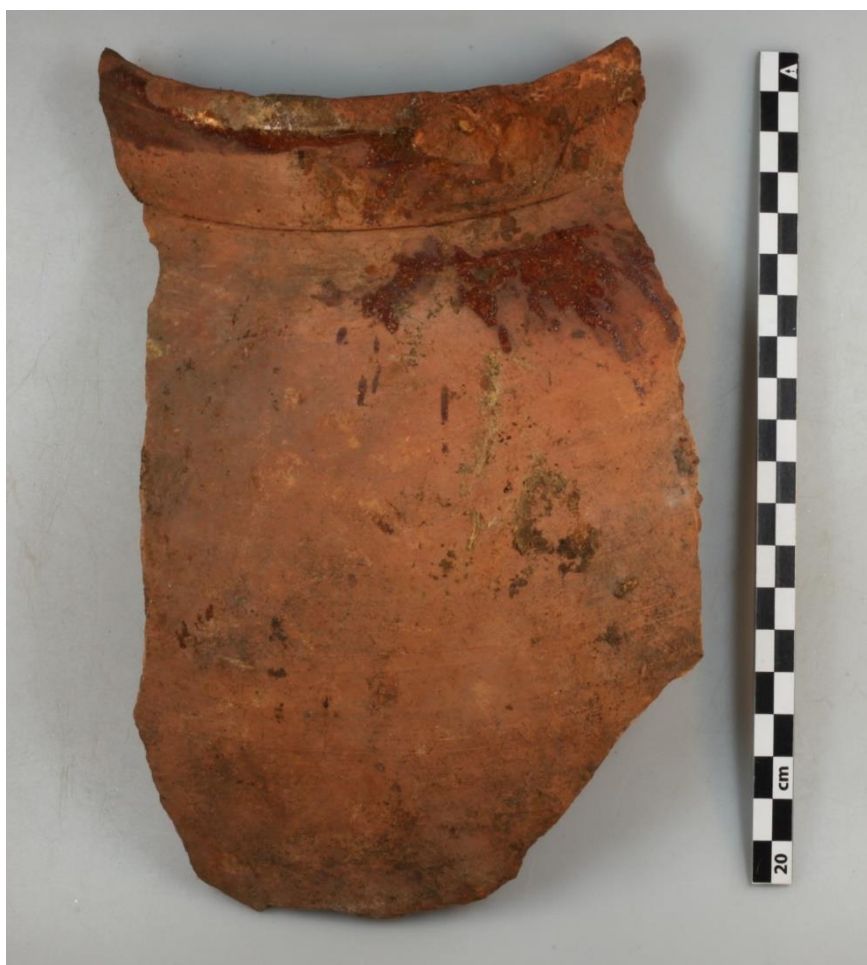
Figur 30. Sideskår fra sirupskrukke. (Samlet under X1). Foto: Københavns Museum.

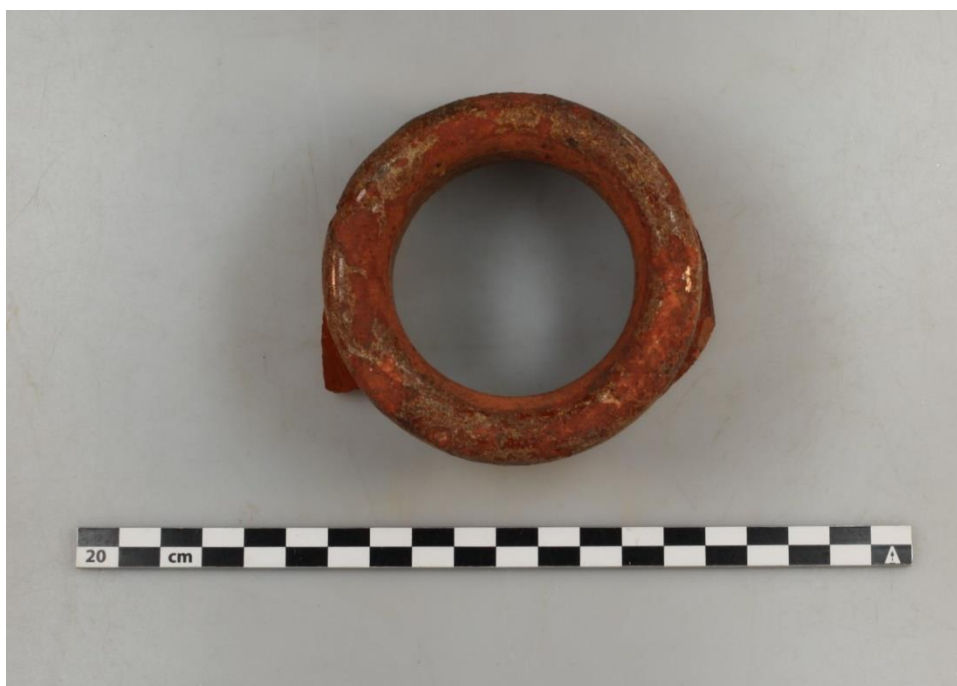
Figur 31. Halsskår fra sirupskrukke. (Samlet under X1). Foto: Københavns Museum.
