KØBENHAVNS MUSEUM 2021

Slotsholmsgade/ Børsgade

KBM4918

I forbindelse med renovationen af vandledninger tilknyttet Christiansborg, hvor et nyt vandrør skulle burstes, i et allerede eksisterende vandrør, overvågede Københavns Museum gravearbejdet ved Slotsholmsgade, Børsgade, Holmens Bro og ud fra Holmens Kirke. Der var tale om i alt 10 nedslag af ikke sammenhængende felter og grøfte, af varierende dimensioner. Ved undersøgelsen blev der påtruffet omfattende moderne indslag, af rør – og ledningslægninger, i flere overlappende niveauer. Dertil mestendels moderne opfyldslag. Toppen af egentlige intakte historiske opfyldslag blev sporadisk påtruffet i 2-2,5m's dybde fra gadeplan, dertil enkelte træstrukturer der kunne stamme fra bolværker, samt et murstensfundament med kraftige kampesten. Denne tolkedes som at stamme fra Boldhuset omkring midt 1600-tallet. Stenfundamenter blev også påtruffet tæt ved Christiansborg i Slotholmsgade, men disse vurderes at have relation til de eksisterende bygninger. Samlet set bidrog undersøgelsen med et overblik over omfattende anlægsaktiviteter, som har været foretaget, inden den nye museumslov blev implementeret, såvel som hvilket niveau, man ved fr

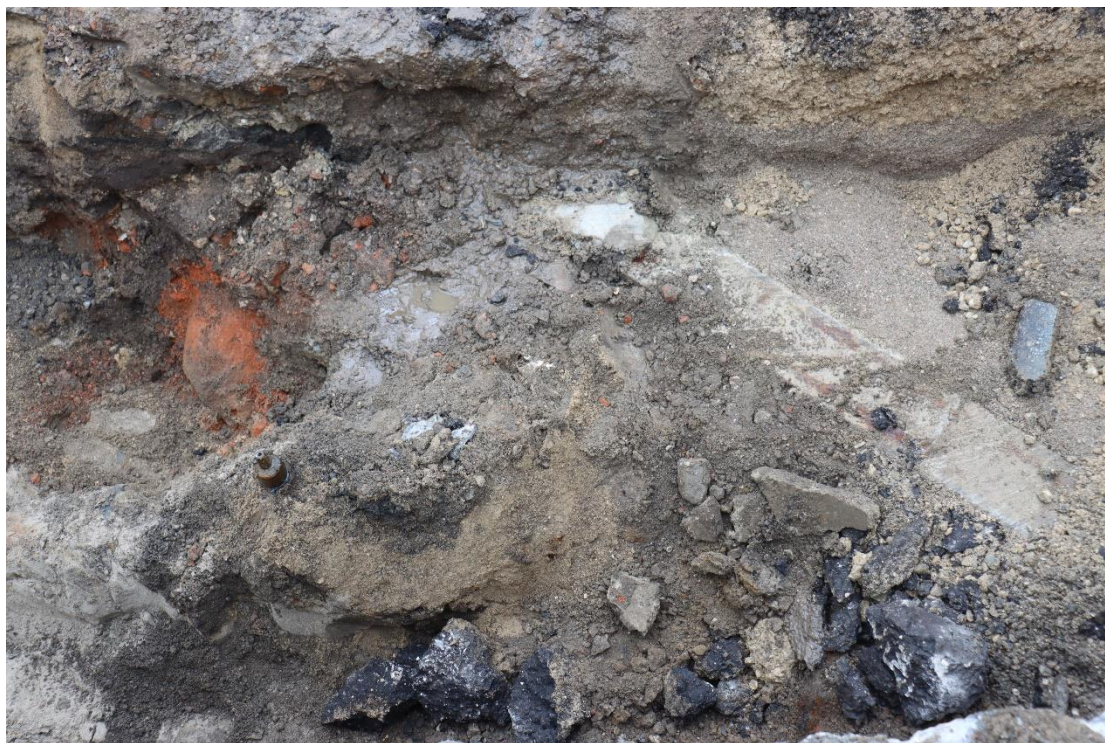
Figur 12. IMG_0543: I200029. Rester af fundament anes til venstre, med tværgående rør igennem hele grøften samt kabelboks af beton. *Københavns Museum*.

Ved eksponering viste fundamentet sig som forventet at være svært beskadiget af moderne anlægsarbejde. Den blev derfor registeret i sektioner: SS1053, SS1060, SS1079, SS1088, SS1160, SS1165 (Der henvises til anlægslisten i afsnit 13 for detaljeret beskrivelse af de enkelte sektioner. Se også figur 13 og 14). SS1165 var så svært tilgængelig af eksisterende rør, kabler og betonkasse, at denne kun kunne registreres med et enkelt punkt og fotograferes ved besvær. Fundamentet udgjorde samlet set en NØ-SV orienteret række af 40-60cm i diameters svære kampesten med diffuse sammenbraste skifter af store teglsten, tæt ved munkestensstørrelse, holdt sammen af opløst kalkmørtel. Som nævnt bestod det omgivende sediment mod bunden af SD1025, dog med undtagelse af en beskeden kulturlagsrest beliggende over SS1079 registeret som SD1109. Denne udgjorde mørkt homogent leret organisk sand, som indeholdt inklusioner af trækul, mørtelrester fra SS1079, et enkelt skår af yngre rødgoods, rødt tegl, og ildpåvirkede træstumper. Tilstedeværelsen af yngre rødgoods kunne pege mod ultimo 1600-tallet, dog skal dette tages med forbehold grundet de mange forstyrrelser. Fundamentet, navnlig den sektion registeret som SS1088 blev registeret over et lag der tolkedes som et sættelag, SD1067. Denne udgjorde mørkt heterogent brungråt til plettet gråsort let sandet ler med inklusioner af trækul og røde teglbrokker. Sættelaget var ligeledes kun sporadisk bevaret og kunne ikke undersøges yderligere, dersom at gravearbejdet ikke skulle fortsættes dybere og dersom, at der i det meste af grøften blev påtruffet yderligere underliggende rør, i niveau med sættelaget. På nært et par enkelte kampesten som var nødt til at blive optaget i forbindelse med rørarbejdet, blev det meste af fundamentet bevaret *in situ*.

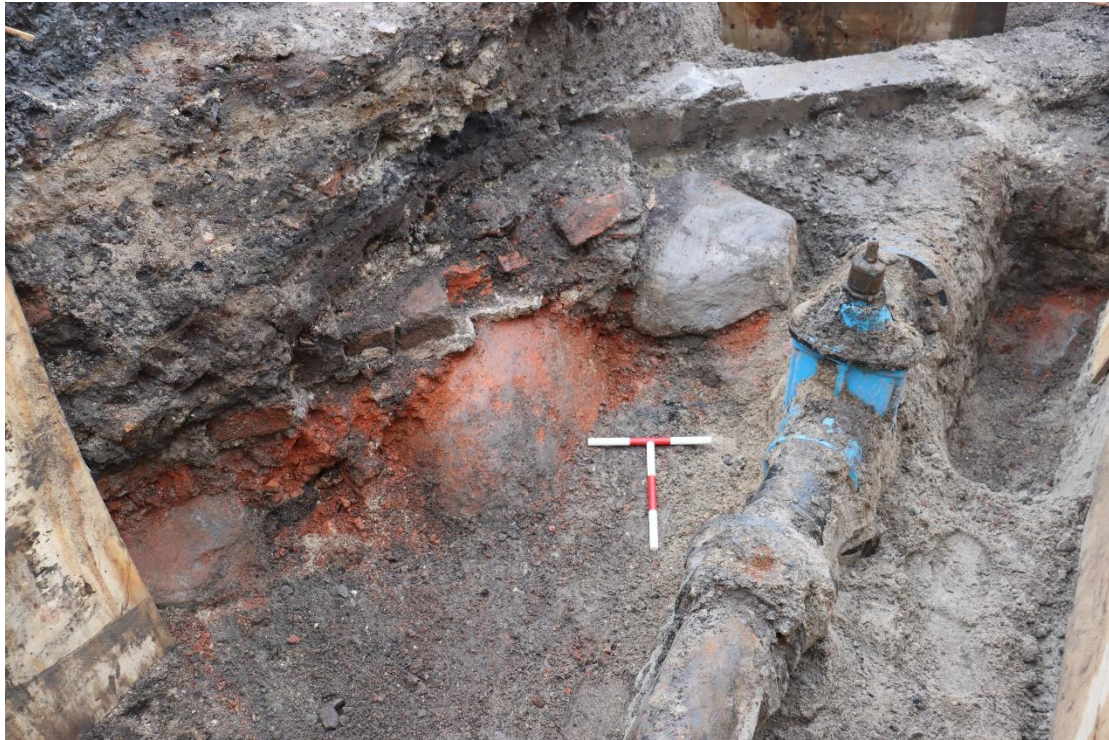
Figur 13. IMG_0550: I200036. Kampestenene: SS1079, SS1088. Kulturlagsrest: SD1109 og sættelag/funderingslag: SD1067. *Københavns Museum*.

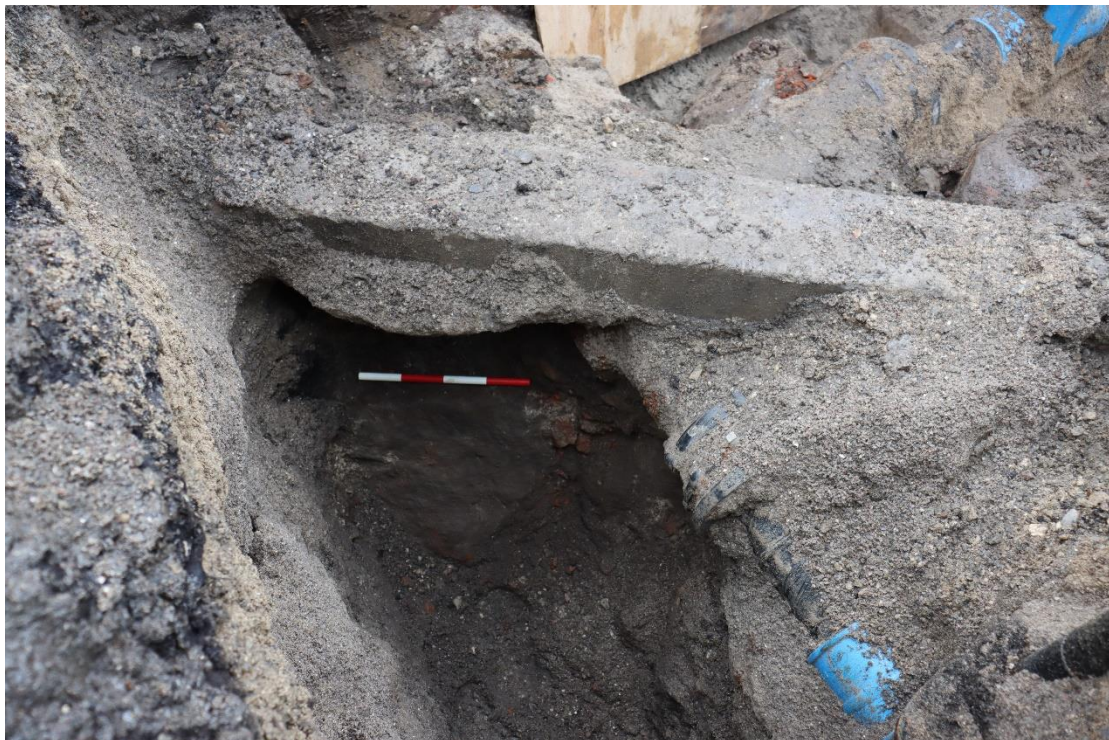
Figur 14. IMG_0574: I200069. SS1160 til venstre. Og SS1165 til højre. *Københavns Museum*.

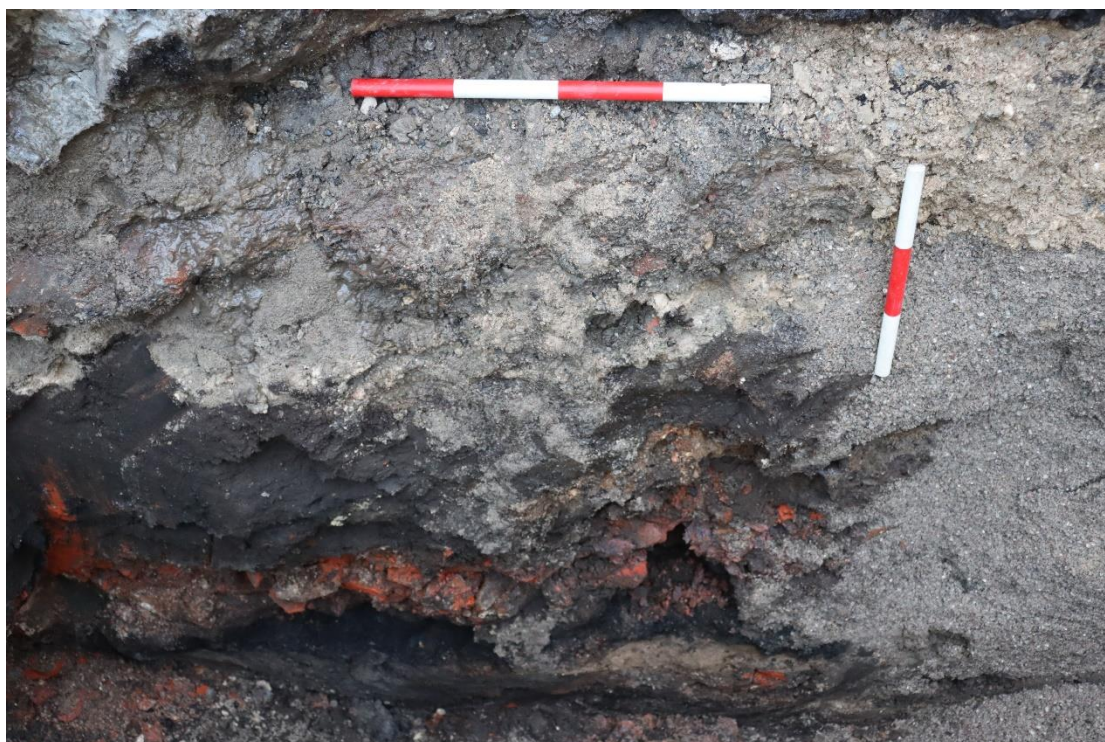
Ved udvidelse af ZT1022 mod nord således at grøften dannede en L-form kunne man ane sporadiske fyldskifter forstyrret af det massive rør SM1049, der løb tværs gennem feltet. Denne del af feltet var gravet ned i omkring 2m's dybde. Som følge af nedstyrtningsfare, blev disse indmålt og fotodokumenteret, men ikke tegnet. Inklusivt de lag der var synlige i feltets sider (Figur 15). Der var tale om følgende observerede lag: SD1168 som var et

opfyldningslag registeret som homogent mørkt gråbrunt leret sand, som indeholdt lidt røde og gule teglsten. Under dette optrådte SD1174 som var et heterogent nedbrydningslag/ brokkelag bestående af fragmenterede munkesten/ røde teglsten og mørtel. Under SD1174 blev der observeret et brandlag (SD1181), registeret som et tyndt homogent sort lag bestående af trækul og sod. Sporadisk kunne derunder anes et sandlag (SD1183) der tolkedes som et udjævningslag, registeret som heterogent gråbrunt og leret sand med plamager af gråblåt leret sand. I bunden kunne yderligere rester af sættelaget SD1067 anes, der ligeledes var pletvist synlig under kampestensfundamentet.

Figur 15. IMG_0584: I200069. SØ profil i ZT1022, i relation til førnævnte lag. *Københavns Museum.*

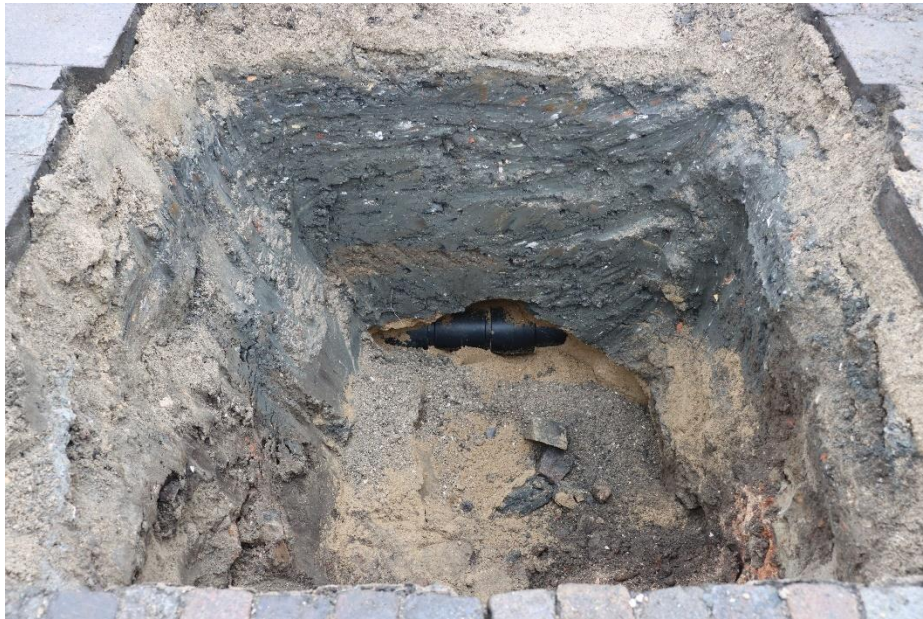
Figur 18. IMG_0598: I200083. Oversigtsfoto ZT1225, og SM1245 stikker ud af profil forinden fuld eksponering. *Københavns Museum.*

ZT1225 indeholdt moderne rørlægning i form af SM1245. Dertil det recente opfyldslag SD1229 i den østlige del som udgjorde homogent gråbrunt sandet ler med inklusioner af rødt tegl, småsten, lidt knogler og fragmenteret yngre rødgoods samt kalk. I den vestlige del optrådte det recente opfyldsfyldslag SD1233, denne blev registeret som heterogent gråbrunt og grågult sandet og leret grus, med inklusioner af rødt og gult tegl, keramikkloak fragmenter samt plamager af gule sandlommer. Under SD1233 og i SV delen, optrådte et mindre brokkelag (SD1237), der dog mestendels kunne anes i profilen. Denne blev registeret som indeholdende fragmenterede røde tegl, måske også lidt flensborgsten med mørtel, dog overvejende i standardstørrelse. Se figur 18.

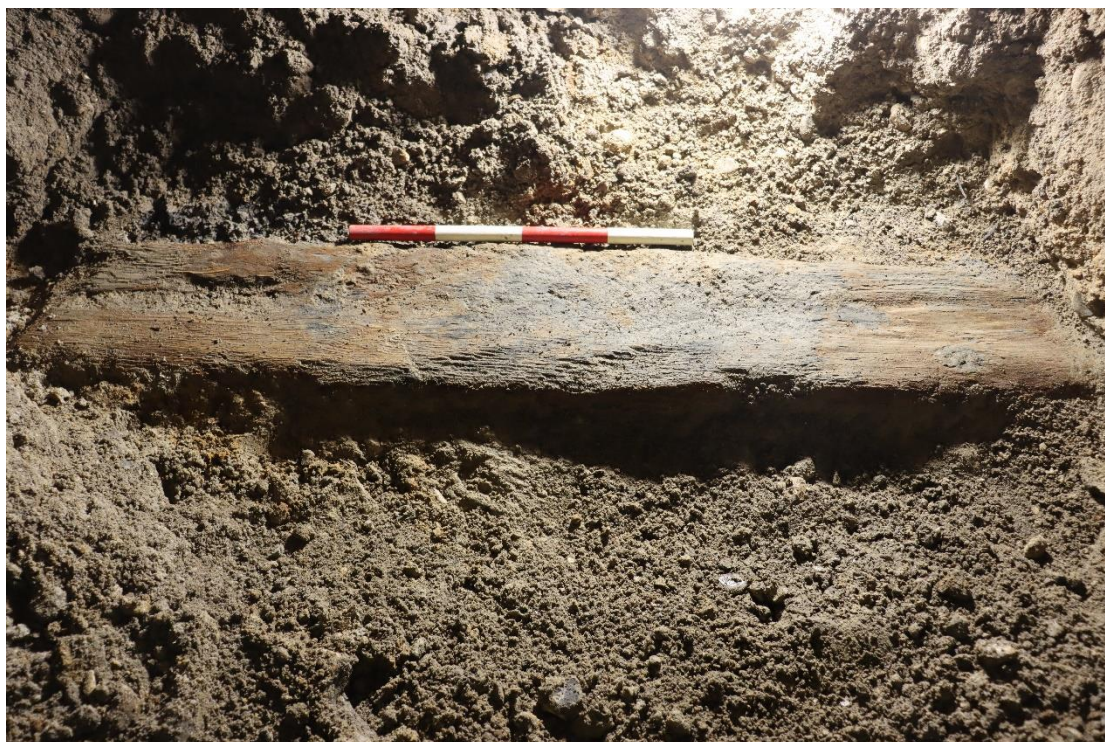
Under SD1257 blev en horisontal træplanke ST1284 påtruffet (Figur 20). Denne var NV-SØ orienteret, parallelt med Holmens Kanal. Planken var i god bevaringstilstand ca. 120x21x7,5cm og spejkløvet med kløvningsspor. Umiddelbart tolkedes ST1284 enten som hammerbånd, jordanker eller stræktømmer fra et bolværk. ST1284 var kun synligt på tværs af den østlige del af grøften og blev i den østlige profilvæg skåret af røret SM1297. Forholdene at dokumentere ST1284 under var yderst vanskelige og trange, som følge af overliggende krydsende rør og ledninger. Der blev udtaget en dendroprøve fra ST1284 i form af PD1296 og sendt til Aoife Daly med henblik på årringsdatering. Desværre kunne samplet ikke dateres, men dog artsbestemmes til fyrretræ (*Pinus sp.*). Dette placerer planken relativt i tid til ultimo 1700-tallet og fremad, hvor fyrretræ blev importeret eller dyrket lokalt. ST1284 blev bevaret *in situ* på nær den hjemtagne dendrokronologiske prøve. Sedimentært lå ST1284 i et lokalt opfyldslag (SD1294). Denne blev registeret som homogent gråbrunt løst til mellem sandet ler med moderate mængder af småsten. Under planken blev et blålerslag påtruffet i form af SD1298. Denne udgjorde heterogent gråblåt sandet ler med enkelte lyse plamager af sand. Formodentligt var dette et funderingslag. Fundet af planken indikerede dermed *in situ* bevaringsforhold ca. 2m under gadeniveau ved Holmens Bro for faste fortidsminder.

Figur 20. IMG_0614: I200099. ST1284 planke, ligger i SD1294, afrenset. Københavns Museum.

Two wood samples from timbers found during excavations at Slotsholmsgade, Copenhagen, were submitted for analysis. Both samples are identified as pine (*Pinus* sp.).
Sample pd1296 st1284 (B074001a) contains 64 tree-rings including c. 24 sapwood rings but no bark edge. The sample could not be dated.
Sample pd1351 st1344 contains c. 50 tree-rings and was not analysed further.

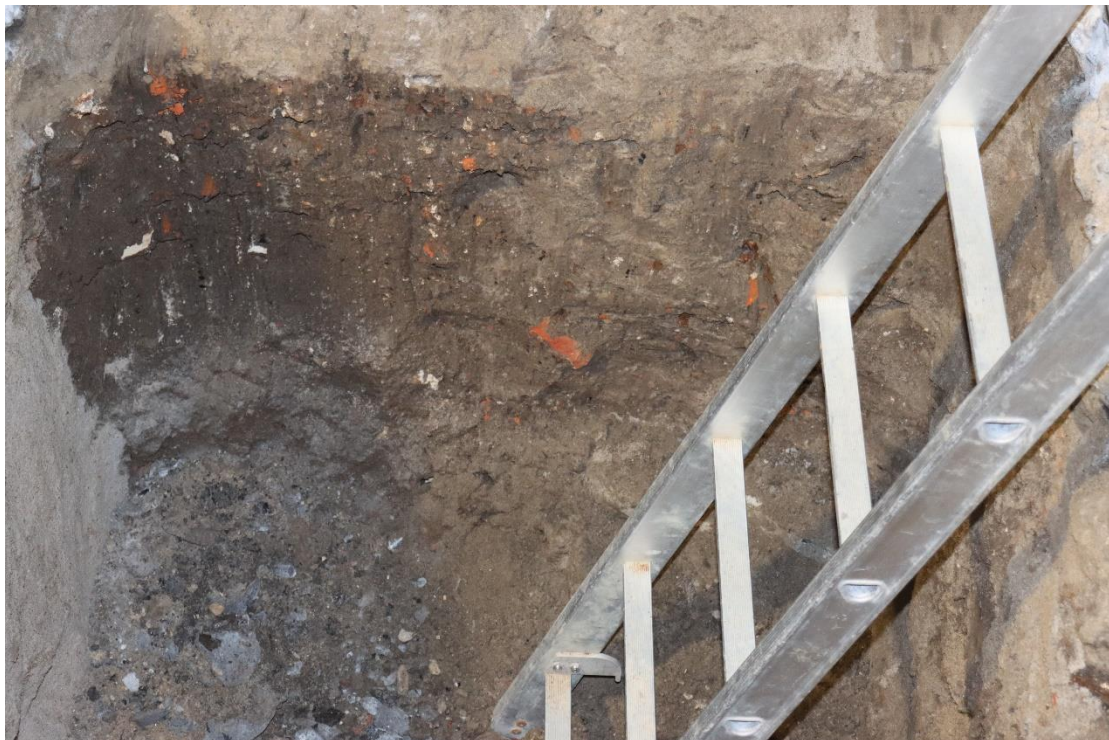
Figur 22. IMG_0685: I200169. Kontekstfoto af mørk opfyldslag SD1510. *Københavns Museum.*

Mestendels af sedimentet bestod af SD1512, som udgjorde gråhvidt og grågult grus og sand nedhældt i forbindelse med moderne anlægsaktiviteter. I profilen i den nordlige del af feltet kunne SD1510 anes, som udgjorde homogent gråbrunt leret sand, med dertil inklusioner af røde teglnister og dele af flensborgsten samt kalkfragtmenter (Figur 22). Denne lå over en mindre sekundært deponeret kampesten SS1500. SS1500 kunne formodentligt stamme fra Boldhuset (Figur 16) eller være en re-deponeret rest fra nedrivningen af banken som lå ud fra Børsen i 1800-tallet. Under SS1500 optrådte SD1505, som var et lokalt opfyldslag registeret som homogent gråbrunt leret sand, som indeholdt inklusioner flensborgsten, røde teglnister og småsten. Nederst i feltet blev der påtruffet en rektangulær kvaderhugget granitsten/blok, SS1494 (Figur 23). Dersom der ikke skulle graves dybere, kunne bunden af denne ikke findes, andet end at det kunne konstateres at blokken stak dybere end 20 cm. Størrelsesmæssigt mindede det meget om fundamentet, som ses i den eksisterende bygning ved Børsen og Slotsholmsgade 4, bygget 1620'erne, hvoraf dens nuværende udseende stammer fra 1883.

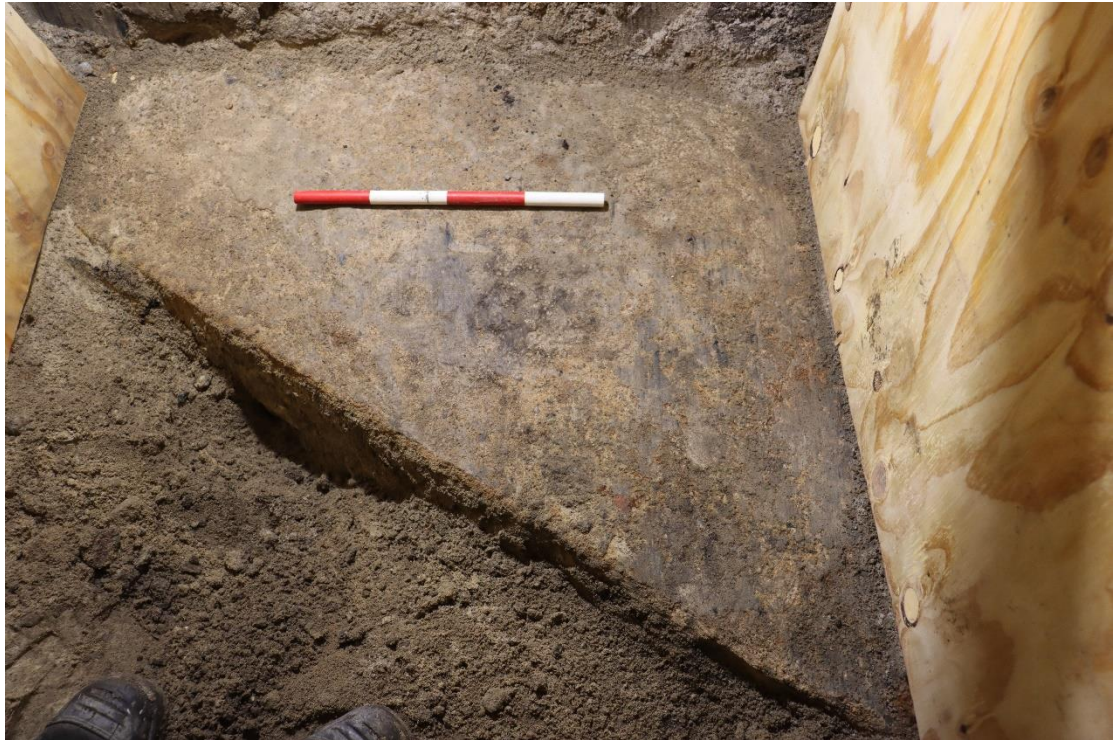
Figur 23. IMG_0691: I200175. Kontekstfoto af afrenset SS1494, granitfundament. *Københavns Museum*.

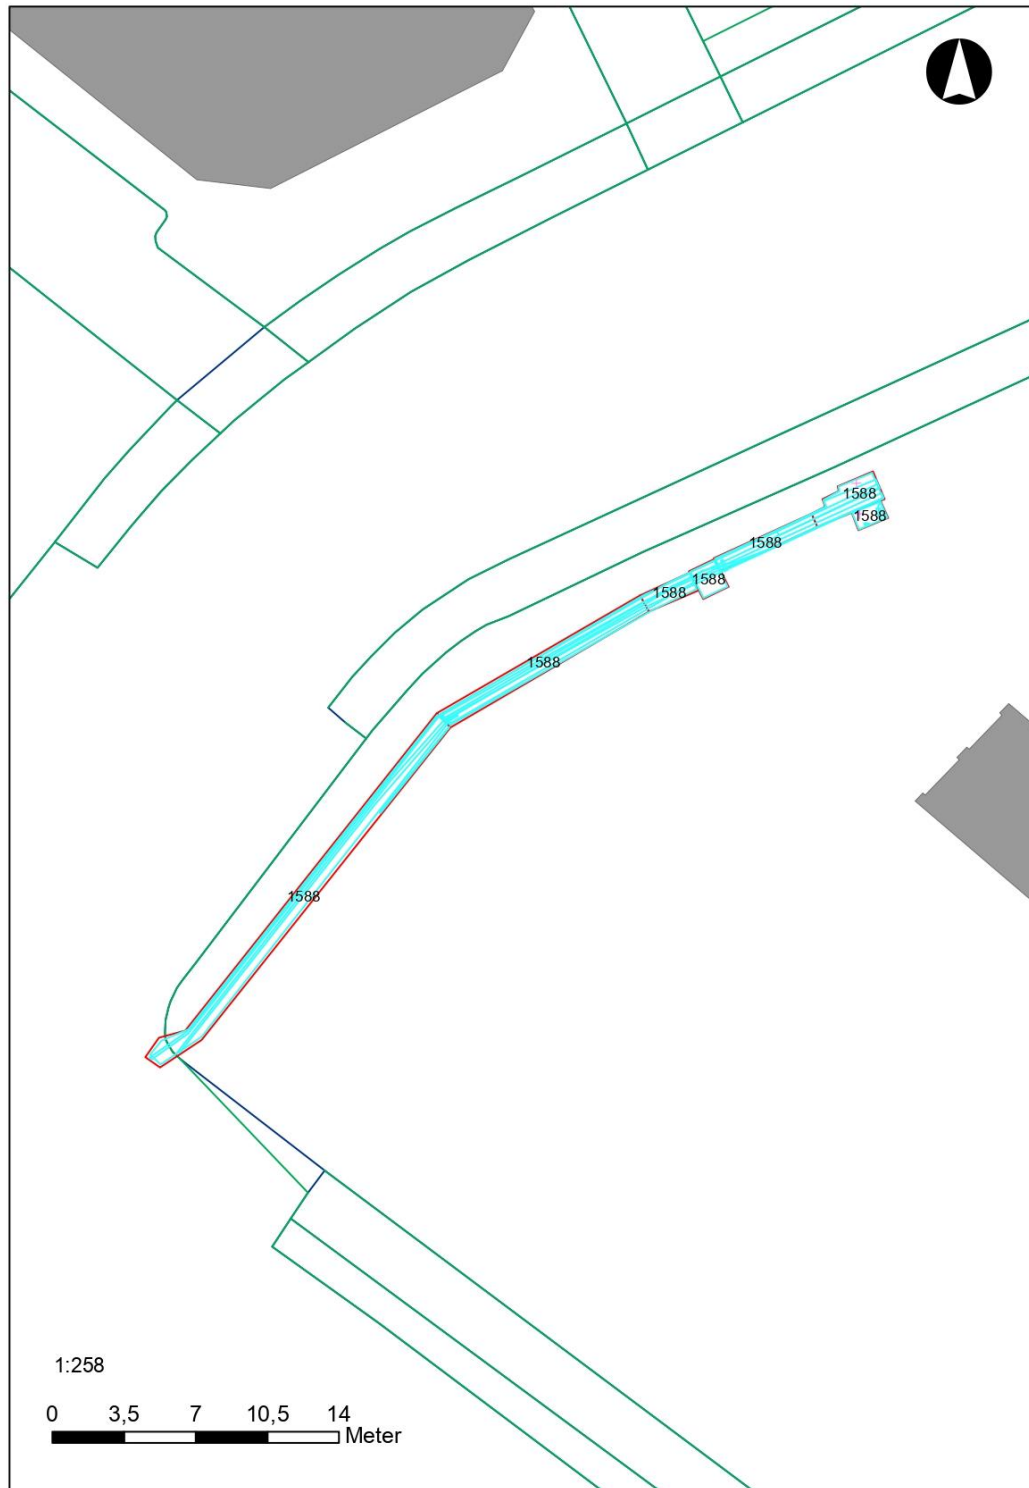
ZT1588 blev gravet ned til 2,2m fra gadeniveau i de nordøstligste sektioner med gradueret stigning til 1,5m mod SV og 40-60cm hen over broen. Grøften lå ud fra Holmens Kirke nært fortovet og fortsatte hen over Holmens Bro for dertil at slutte sig til ZT1523. Se figur 26.

Figur 26. ZT1588. Københavns Museum.

Det var en gennemgående udfordring at lokalisere røret hvori der skulle burstes, da denne var anlagt under op imod 8-9 ledninger og rør samt dertil en hovedkloak. Af den grund skulle nedslagene gentages flere gange. Af moderne indslag er registeret SM1605, SM1609, SM1614, SM1682, SM1699, SM1703, SM1731, SM1738 og SM1743. Disse indebar kloakering, metalrør og elkabler. Det meste af sedimentet i grøften udgjorde moderne recent opfyld registeret som SD1596, beskrevet som vekslende mellem grågult grus/sand og gråbrunt leret sand med inklusioner af sten, rødt tegl, trækul og keramik-kloak fragmenter. Dertil SD1748 registeret som recent gråhvidt sand. I den nordøstlige del af ZT1588 blev der i sektionen tættest på Holmens Kirke påtruffet recent heterogent gråbrunt leret sand registeret som SD1685 og under dette SD1688, som er registeret som heterogent mørkt gråsort sandet organisk opfyldslag med inklusioner af tagsten. I den nordøstlige sektion blev der ligeledes indmålt 2 bundkoter, B1618 og B1694.
