#### **8.2.10 Diverse strukturer, G200062**

### Fundamenter til eksisterende bygninger, SG200396

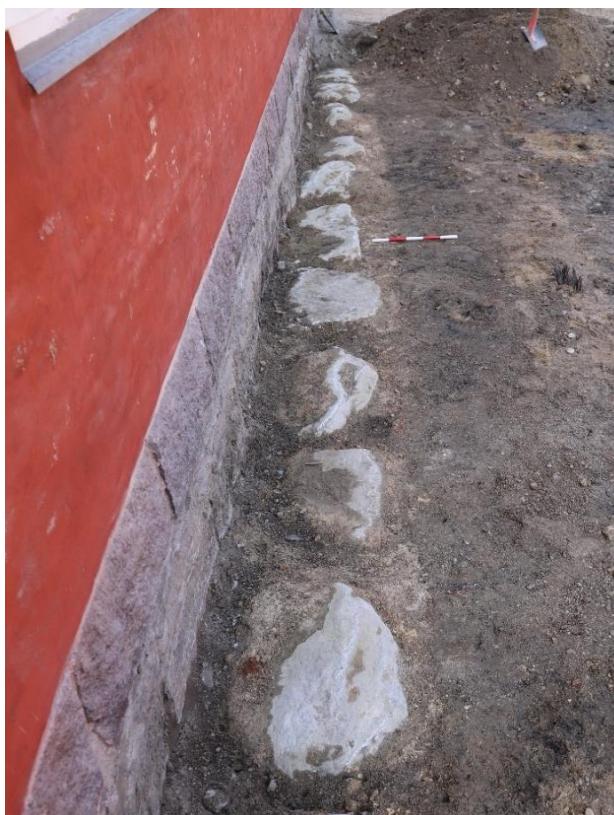
Figur 278 Kampestensfundament SS13705 øst for Søndre Magasins østside. Set delvist ovenfra - nord er opad. KBM4068\_IMG\_2379. Københavns Museum

Ved Søndre Magasin blev der både på østsiden af bygningen (SS13705), på vestsiden af den sydligste fløj (SS12543) og på sydsiden af den nordlige fløj (SS11430) gjort iagttagelser omkring de eksisterende fundamenter. Alle disse steder kunne der nedenfor den eksisterende sokkel – som nogle steder bestod af granitkvadre og andre steder af tilhuggede kampesten – ses en række af større natursten, der var placeret tæt ved siden af hinanden med overkanten i et ensartet niveau.

I de tilfælde, hvor der langs med den eksisterende mur lå kampesten i fladen, må disse hidrøre fra den tidligere fundering af bygningerne, der således synes at have været bredere end de i dag stående mure. Søndre Magasin blev ifølge Krabbe (1964: 108) kraftigt

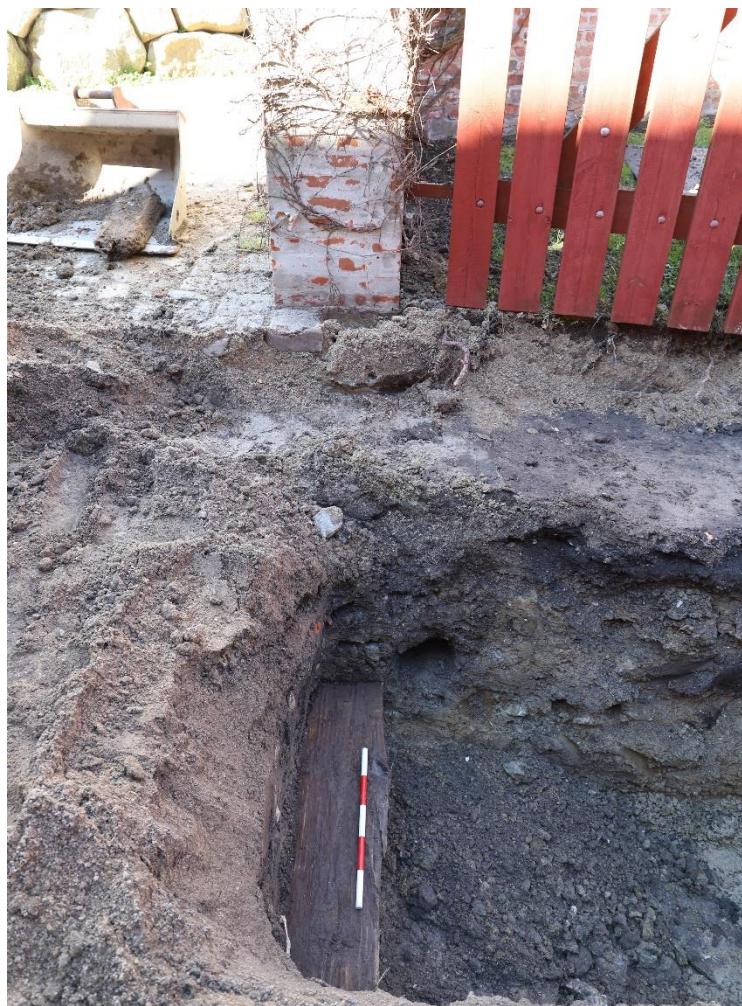
På vestsiden af Søndre Magasin findes en lille have, der er afgrænset mod vest og syd af en havemur. Muren har oprindeligt løbet i ét langt forløb ned til Søndre Magasins sydvestlige hjørne, men den sydligste del af havemuren er på et tidspunkt blevet fjernet (se afsnit 8.2.8), og en tværmur er blevet sat ind. Da der i april 2021 blev gravet tværs gennem portåbningen i forbindelse med kloakering af området, fremkom der ca. 80 cm under belægningens nuværende overflade en træplanke (ST11387), som fundamentet til den senere del af havemuren synes at hvile på. I tværprofilen af tracéet (ZT11379) kunne tillige skimtes en fundamentsgrøft, hvis indhold af mørkere jord stod aftegnet mod den omgivende, gullige lerjord. Det formodes således, at hele fundamentet til denne nyere tilføjelse til havemuren er anlagt i en fundamentsgrøft og med træplanker under det murede fundament.

Figur 279 Træplanke (ST11387) i bunden af fundamentsgrøft til havemur bag Søndre Magasin. Set delvist ovenfra - V er opad.  
KBM4068\_IMG\_2138. Københavns Museum

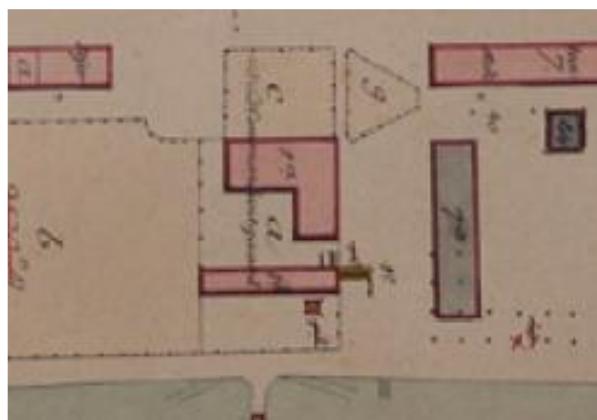
Fundamentet kan sættes i forbindelse med en bygning, der i Fogh og Følners arkivalske rapport optræder på et kort fra Rigsarkivet, der illustrerer "situationen umiddelbart før 1894". Her ses en lille, kvadratisk struktur, der størrelsес- og placeringsmæssigt svarer til det fundne. Strukturen synes på kortet at have et kryds over, hvilket kunne indikere, at der var planer om at rive bygningen ned som led i opførelsen af Frihavnsjernbanen. Dette svarer godt til, at den formodede vestside af strukturen må være fjernet ved etableringen af den sydligst dokumenterede del af betonstrukturen, der er omtalt ovenfor (SG200481). Desværre er det ikke muligt at aflæse på kortet, hvad denne bygning har været anvendt til, ligesom det ligger hen i det uvisse, hvornår den blev opført.

*Figur 280 Udsnit af kort fra Fogh og Følners arkivalske rapport - angiveligt af situationen umiddelbart før 1894. Vest er opad. Original i Rigsarkivet*

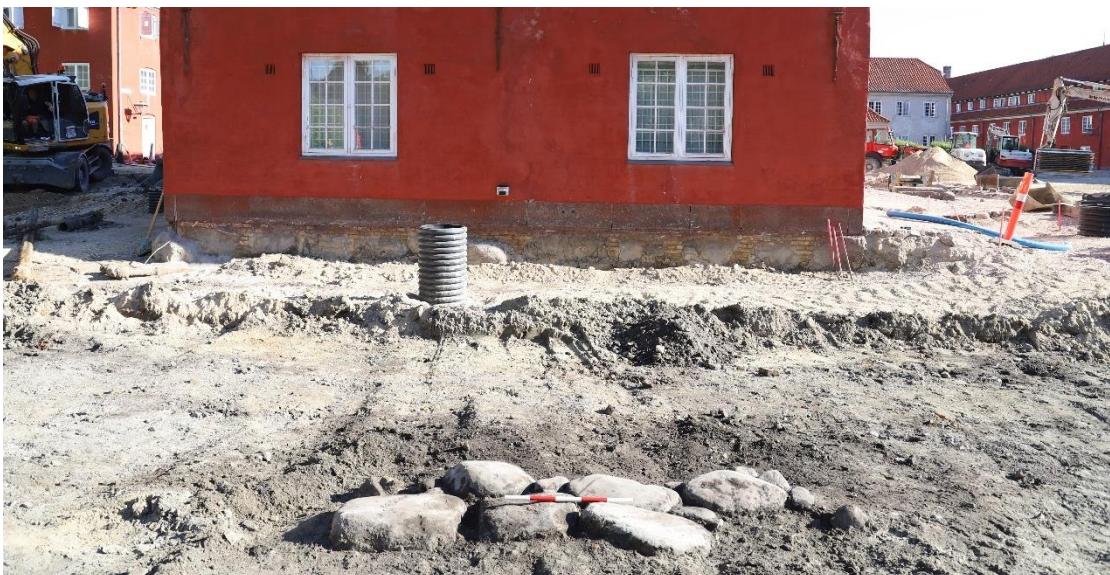
Syd for Elefantstoks sydvendte gavl fremkom i en afstand af 6 m fra denne en ansamling af sten, der bedst kunne beskrives som et fragmenteret syldstensfundament (SS12224). Strukturen bestod af seks større kampesten (ca. 30 x 50 cm) og otte mindre sten, der syntes pakket ind mellem de større og sammen dannede en dobbelt række sten. Stenenes overkant lå i ca. kote 1,20 DVR90. Samlet udgjorde stenene en Ø-V-orienteret struktur på 2,0 x 0,7 m. Der kunne ikke erkendes en nedgravning, men jorden omkring stenene var mørk og relativt organisk opfyldsjord. Ved afrensning fremkom skår af dels kinesisk porcelæn (dateringsramme 1662-1722), dels sent, rødbrændt lertøj samt et enkelt skår fra en glasflaske fra jorden mellem stenene, SD200346.

Figur 281 Syldstensstrukturen SS12224, SG200447, set mod nord. KBM4068\_IMG\_2256. Københavns Museum

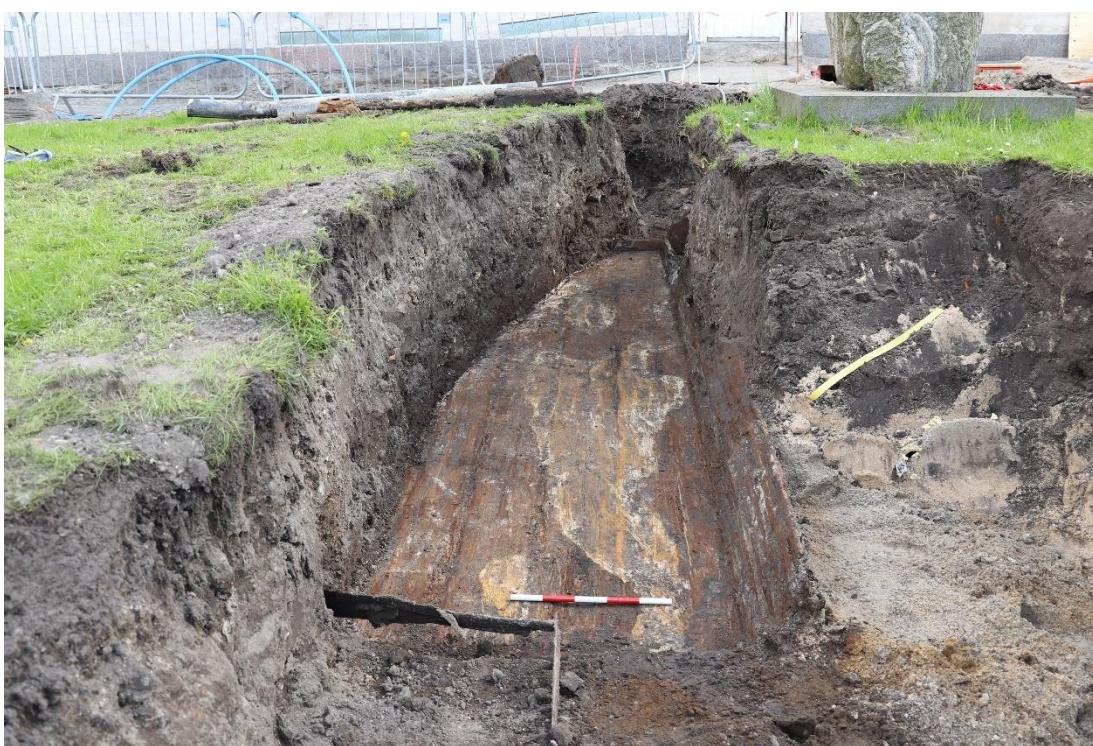
På nordsiden af Materialgården, blev der i maj 2021 gravet et N-S-orienteret fjernvarmetracé (ZT11825). I denne forbindelse fremkom ca. 1 meter under græsplænen dele af en særpræget, træbygget struktur, der mest af alt lignede fading til en vogn.

Figur 282 "Vognfadingen", SG2000331, set mod syd. KBM4068\_IMG\_2198. Københavns Museum

Strukturen bestod af en bund af planker (ST11885), der varierede i bredde mellem 13 og 29 cm. Samlet udgjorde de fem afdækkede planker en bredde på 118 cm, men da strukturen fortsatte ud af tracéet mod øst, kunne den fulde bredde af den ikke erkendes. Længden måltes til 475 cm, og plankernes tykkelse kunne ved gennemboring konstateres at være 3 cm. I plankerne var rester af jernnagler, der indikerer, at der kan være eller have været mere af strukturen under plankerne. Naglerne sad i de fleste tilfælde ikke i noget synligt system, men lidt nord for midten var en Ø-V-orienteret række af fire nagler, og også i nord- og sydenden var der enkelte nagler, der var orienteret Ø-V i forhold til hinanden. Overkanten af plankerne var i kote 0,85 DVR90. Da tracéet ikke skulle graves dybere, blev plankerne blot dækket til igen med grus, da anlægsarbejdet afsluttedes. Langs nord- og vestsiden (hhv. ST11901 og ST11893) var sider af kantstillede planker, og det smalle, afdækkede stykke af sydsiden syntes ligeledes at være afgrænset af kantstillede planker (ST11897). Kanterne bestod af 3 cm tykke planker, der syntes at læne sig udad, men kan have været lodrette oprindeligt. Hvor de var bedst bevaret, nåede de en samlet højde på 37 cm. Vest for sydenden af strukturen var en lidt skrætstillet stolpe (ST11879), der syntes at holde siden ind til strukturens sydende. Stolpens længde kunne ikke måles, da den fortsatte under bunden af tracéet, men tværsnittet var 12,5

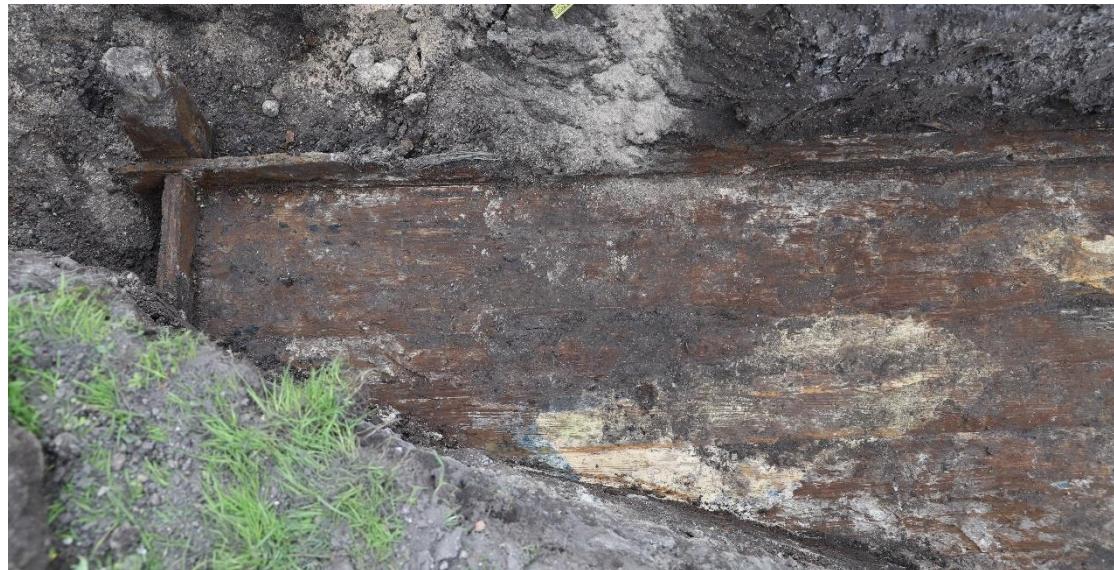
Over plankebunden var et tyndt lag af en gullighvid, fedtet masse (SD200335), der bedst kunne karakteriseres som opblødt kalk.

Figur 283 "Vognfadingen", SG200331's sydende. Det fedtede kalklag, SD200335 ses oven på fyrretræsplankerne. Set ovenfra, vest er opad. KBM4068\_IMG\_2213. Københavns Museum

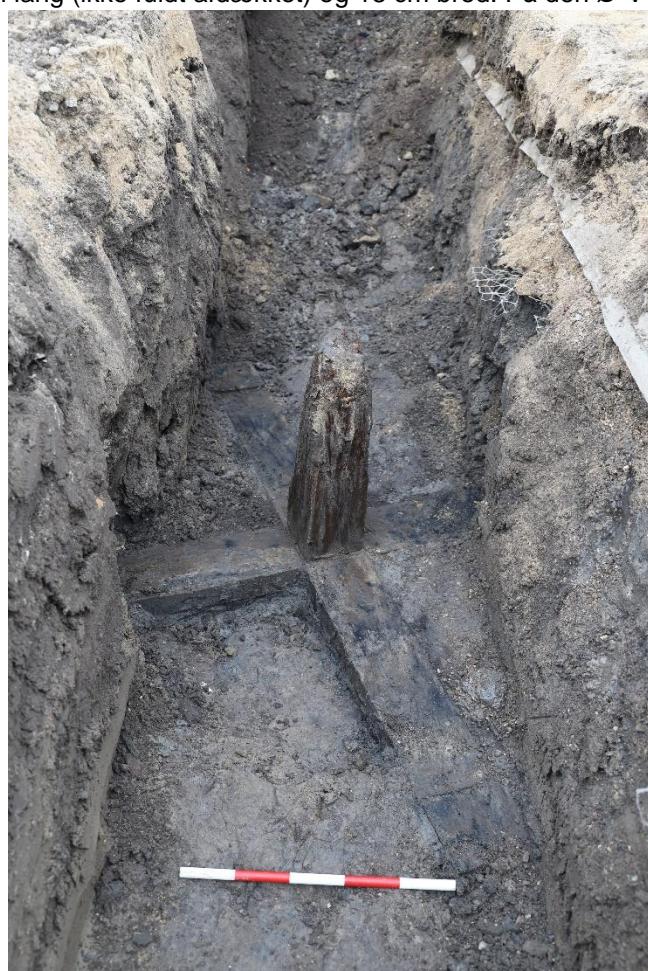
I tracéet ZT2270, der gravedes til en trykledning syd og sydøst for Mindepladsen i Kastellets østdel, fremkom i maj 2020 en kompleks træstruktur (ST2327), der bestod af en N-S-orienteret bjælke, der var 1,85 m lang og 16 cm bred og tappet sammen med en underliggende, Ø-V-orienteret bjælke, der var mindst 96 cm lang (ikke fuldt afdækket) og 18 cm bred. På den Ø-V-orienterede bjælke var inddridset et romtal, VIII. Fra stedet, hvor de to bjælker overlappede, rejste der sig en lodret stolpe, der var anbragt i et rektangulært taphul i den N-S-orienterede del. Stolpen var 15 x 16 cm i tværsnit og var bevaret til en højde af 57 cm. Stolpen formodes at have været holdt på plads af skråstivere (kopbånd), idet der kunne ses skrål udsparringer på den nordlige og sydlige del af den N-S-orienterede bjælke, hvor disse formodes at have været fæstnet.

Figur 284 Den korsformede struktur, ST2327, set mod NNØ.  
KBM4068\_IMG\_0734. Københavns Museum

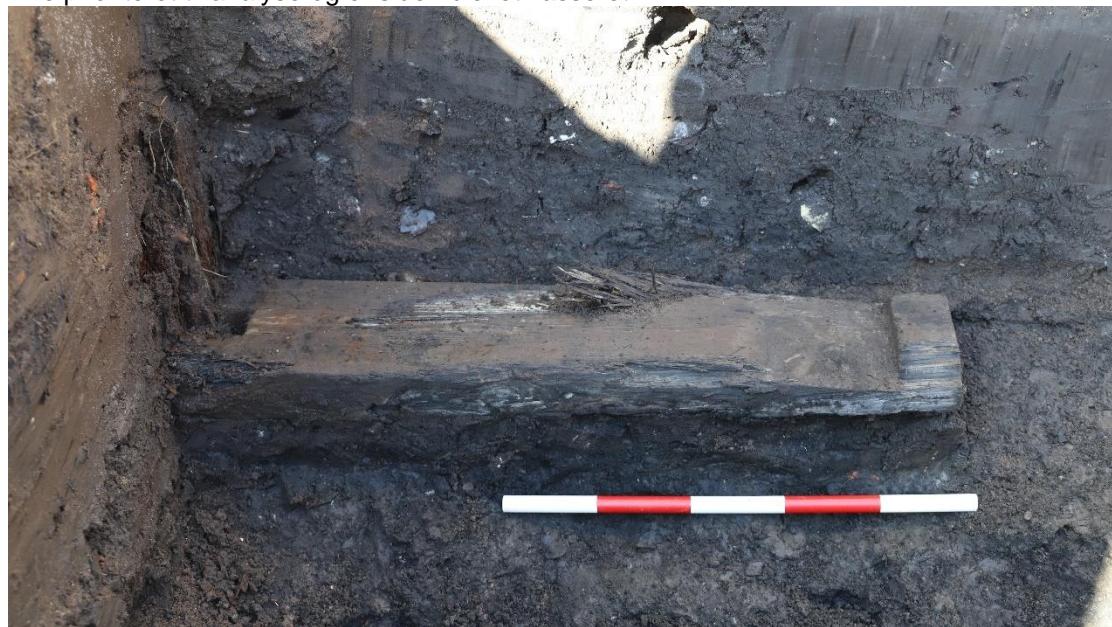
Ved opgravnningen fremkom i første omgang kun en del af en N-S-orienteret, vandretliggende bjælke, men i feltets sydside kunne ses en rest af en lodretstående stolpe, som var nedtappet i konstruktionen og gav et fingerpeg om strukturens lighed med ovennævnte ST2327. Bjælkens overkant var 125 cm under nuværende terræn på dette sted, svarende til kote ca. 0,38 DVR90. Bjælken blev trukket ud af profilen, og den samlede, bevarede længde måltes til 168 cm. Der

Figur 285 Bjælken ST3370 i ZT3364, set mod VSV. I venstre side ses resterne af en nedtappet, lodret stolpe, og i højre side den skrål udsparring, der har været fæste for en skråstivere/kopbånd.  
KBM4068\_IMG\_0981. Københavns Museum

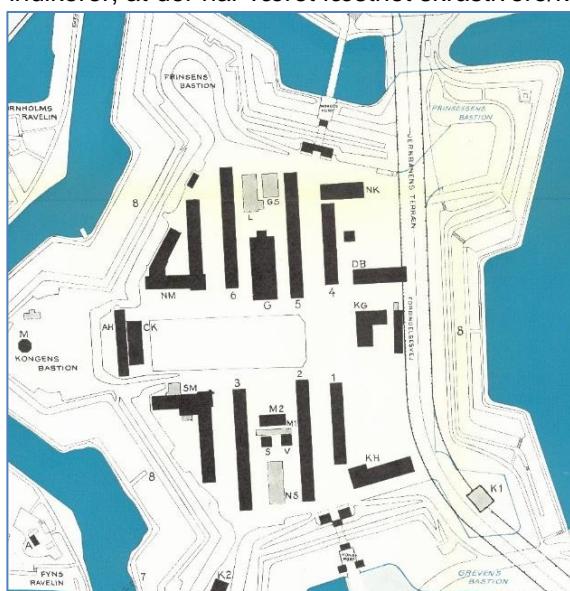
Figur 286 Kort fra Krabbe 1964, bilag. Placeringen af Frihavnsjernbanen ses i Kastellets østlige side.

Samlet set synes de fire strukturer at være del af en overordnet struktur, der må have bestået af opstandere eller lignende placeret langs en linje, der i sydenden er NNV-SSØ-orienteret og længere mod nord er N-S-orienteret. Dette passer i store træk med forløbet af Frihavnsjernbanen, der fra 1894 til 1988 skar sig igennem Kastellets østlige del.

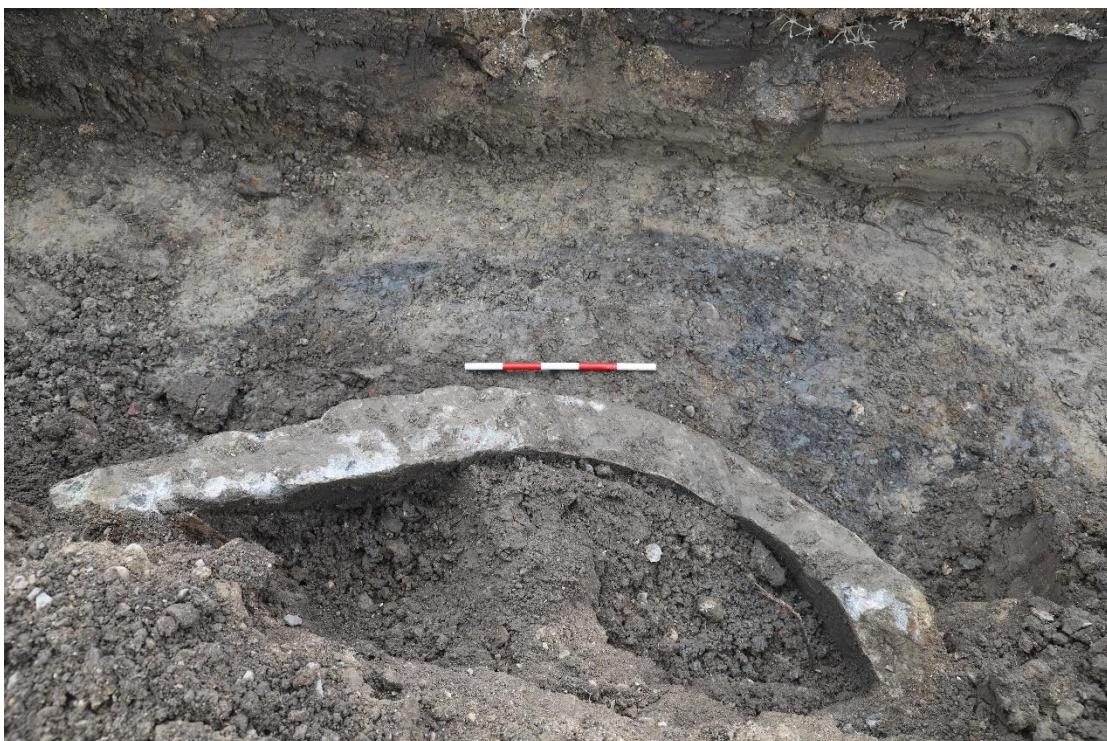
Den fritlagte del bestod af en minimum 50 cm høj betonmur, hvis bevarede overkant indmåltes i kote 1,0 DVR90. Bredden på muren var ca. 18 cm. Idet feltet ikke skulle graves dybere, blev den nedre del af strukturen ikke fritlagt. Betonstrukturen var anlagt i en nedgravning, SC2316, der var gravet ned i den lyse lerjord, der fandtes her (det var her uklart, om det var intakt undergrund eller pålagt ler) og fyldt med mørkere, omblandede ler. På indersiden af betonstrukturen fremstod denne som opfyldt med gråbrunt, sandet ler, der dog ikke blev undersøgt nærmere. Der fremkom ingen fund, men i fylden sås stumper af metalkabler, som indikerer at der kan være tale om en teknikbrønd eller lignende.

Figur 287 Den ovale betonstruktur, SS2291 og den nedgravning, den er anlagt i, SC2316, set delvist ovenfra, vest er opad. KBM4068\_IMG\_0732. Københavns Museum

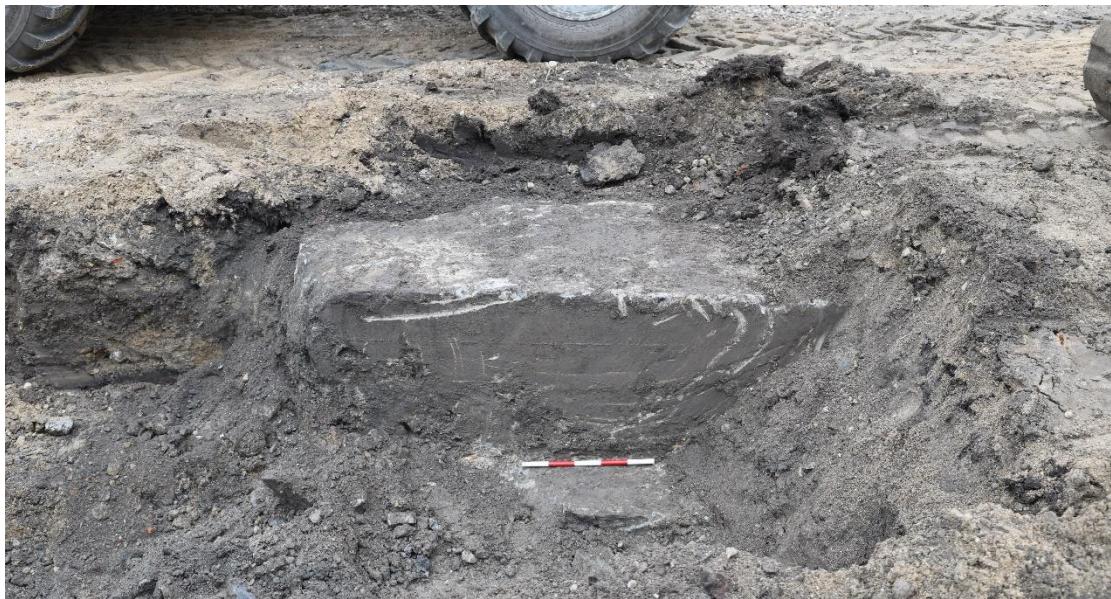
Få uger senere blev der i juni 2020 gravet NNØ herfor (ZT2728), og ved denne lejlighed fremkom endnu et parti af et N-S-orienteret fundament, som syntes at ligge på linje med ovennævnte og med overkanten i samme niveau. Fundamentet opmålt med samme kontekstnummer (SS2508). På dette fundament var der ca. 60 cm under den bevarede – og ligeledes meget plane – overkant en udposning eller en lille repos på vestsiden, der fik fundamentet til at blive 30 cm bredere nedefter. Fundamentet syntes at have en brat afslutning mod nord, men det er usikkert om denne var oprindelig eller et udtryk for, at et eller andet senere har fjernet den nordlige fortsættelse af den. Fyldjorden var på dette sted temmelig omrodet og kunne ikke hjælpe med en afklaring af dette spørgsmål.

Figur 288 Den nordlige del af betonstrukturen SS2508 i ZT2728. Set mod øst. KBM4068\_IMG\_0886.  
Københavns Museum

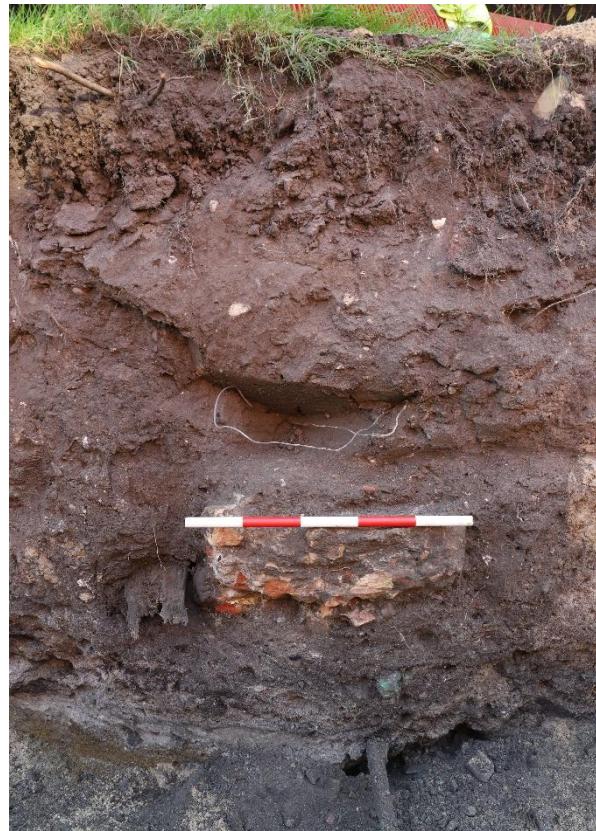
Nordligst, ca. 7,4 m øst for Stjernestoks nordligste ¼-del, sås en del af et Ø-V-orienteret fundament (SS4366) i murermesterbeton med gule og rødgule teglfragmenter i. Den bevarede overkant var ca. 80 cm under den nuværende overflade. Fundamentet var 43 cm bredt og bevaret i 23 cms højde. På nordsiden af fundamentet sås et fragmenteret bræt (ST4370), der muligvis skal ses som et forskallingsbræt, brugt ved støbningen af fundamentet. På begge sider af fundamentet skimtedes en nedgravning (SC4382), der anses for at være fundamentsgrøften.

*Figur 289 Den gennemgravede fundamentsrest, SS4366 i ZT4252. Set mod øst. KBM4068\_IMG\_1129. Københavns Museum*

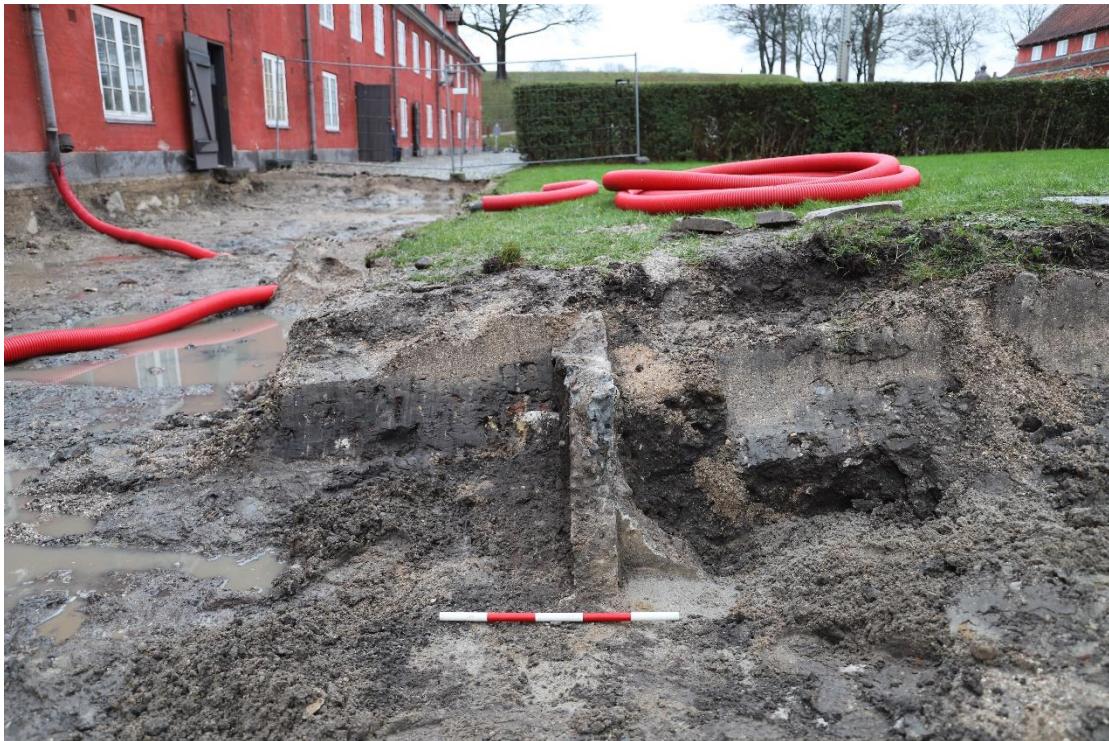
På arealet øst for Materialgårdens SØ-hjørne fremkom ved afgraving af fladen (ZT8464) i januar 2021 en del af et betonfundament (SS8456), der formodes at stamme fra en mindre bygning på stedet. Den opmålte del af fundamentet var 1,7 m lang (N-S), og på den sydligst afdækkede del var der tilsyneladende et SØ-hjørne, mens der på østsiden kun 1,2 m nord herfor var, hvad der lignende et Ø-V-vendt forløb, der dog var fjernet. Det N-S-orienterede forløb var 12 cm bredt, mens den Ø-V-orienterede, formode sydvæg var 22 cm bred. Placeringen taget i betragtning må bygningen have været meget lille, idet det nordligst afdækkede parti kun var 3,3 m stik øst for Materialbygningens SØ-hjørne.

Figur 290 Det spinkle betonfundament SS8456, set mod syd. KBM4068\_IMG\_1688. Københavns Museum

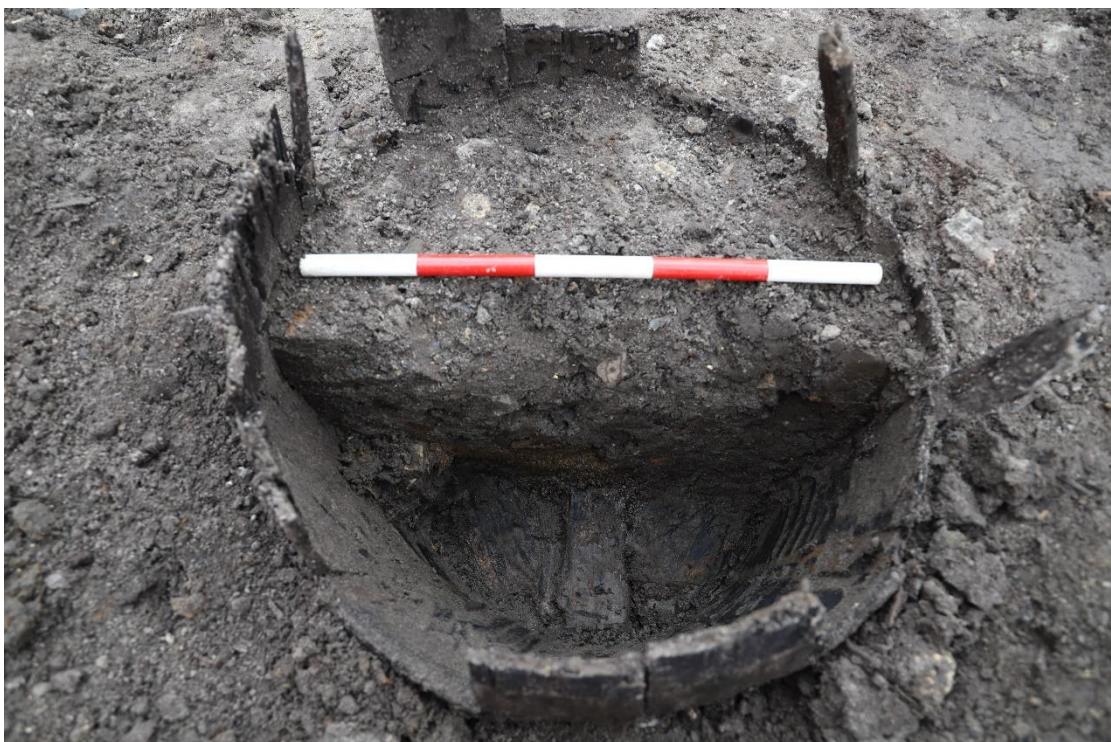
En anden tønde (ST12888), meget lig ST10719 fremkom 18 m stik nord for ST10719, 2,6 m vest for Artilleristoks vestside. Denne bestod af en cirkulær underdel med træstaver – overdelen syntes fragmenteret ved tidligere lejlighed. Da der ikke kunne ses spor af nedgravning, og da fylden inde i tønden syntes at være af helt samme karakter som den omgivende jord, antoges tønden at være en "inklusion" i opfyldsjorden.

Figur 291 Tønden, ST12888, efter halvdelen af fyldjorden er bortgravet. KBM4068\_IMG\_2302.  
Københavns Museum

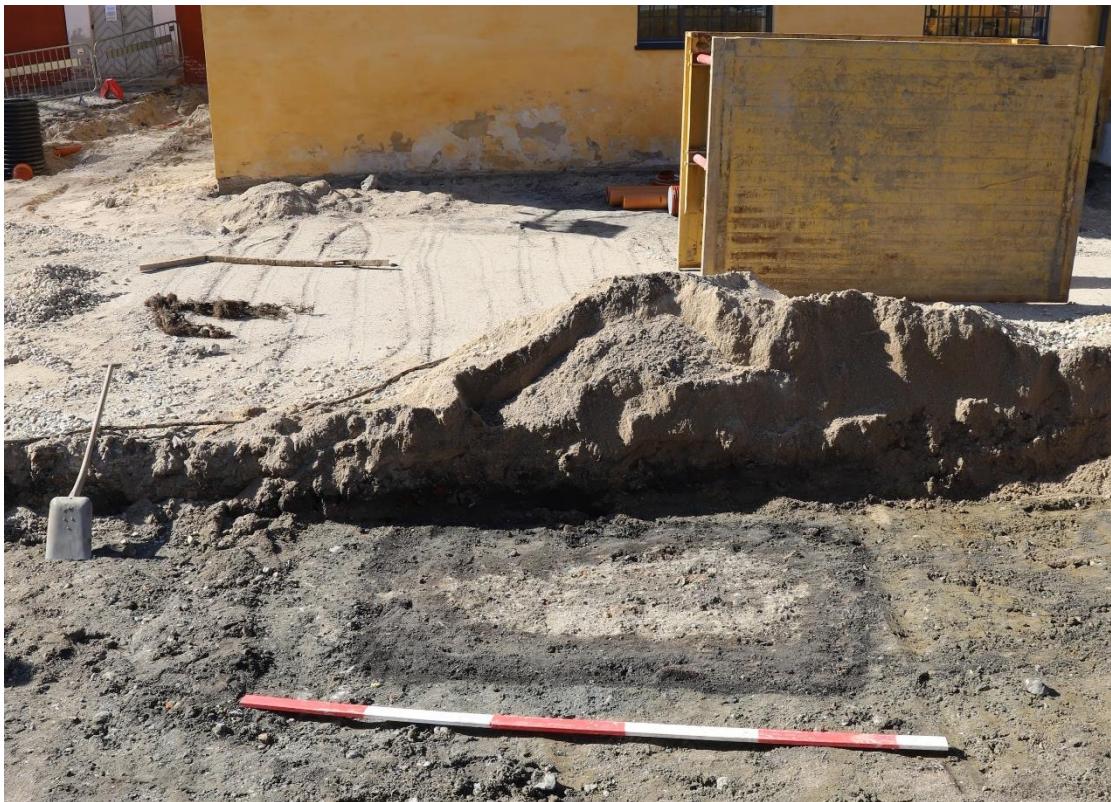
Sydligst af de to var SC1787, der i fladen fremstod rektangulært med afrundede hjørner, ca. 245 x 165 cm. Orienteringen var N-S med en svag afvigelse mod NNØ-SSV. Afstanden til Kirkens østvendte facade var 8,2 m. Fra fladen opsamledes en kridtpibestump og enkelte skår af rødbrændt keramik. De øverste ca. 10-15 cm af grubens fyldlag var blevet trukket af med maskinen, men ved håndgravning af et smalt snit i siden af fyldskiftet, viste det sig, at nedgravningen må være temmelig dyb og med næsten lodrette sider. Hvor lagene øverst i fyldskiftet (SD1807 og SD1817) var lyse og med en del iblanding af mørtel, var fylden nedefter mørkere og mere humøs (SD1830). Bunden af nedgravningen blev ikke lokaliseret, da der ikke skulle graves dybere på stedet. Et enkelt skår af stengods/flødegod placerer opfyldningen af gruben mellem ca. 1740 og 1900, men hvad den er gravet for og hvornår, står endnu hen i det uvisse. Fylden i nedgravningen peger i retning af en tolkning som affaldsgrube, men de meget stejle sider, og det forhold at bunden ikke findes ved det lille, håndgravede snit i siden af gruben, tyder på, at nedgravningen kan være så dyb, at en tolkning som brønd kunne være relevant.

Figur 292 Den formodede affaldsgrube, SC1787 med fyldlag afdækket i fladen, set mod vest.  
KBM4068\_IMG\_0531. Københavns Museum

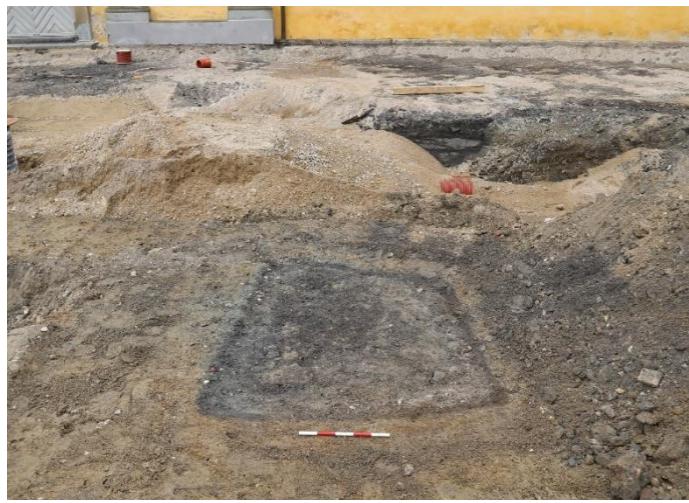
*Figur 293 Den nordlige affaldsgrube øst for kirken, SC1881 med fyldlag SD1887. Set mod vest. KBM4068\_IMG\_0542. Københavns Museum*

Få meter nord for SC1787, og i en afstand af 9,3 m fra Kirkens østvendte facade, fremkom endnu et fyldskifte, der var tilnærmedesvis rektangulært (SC1881). Fra jordlaget i toppen af dette (SD1887) blev indsamlet lidt keramik og glas, som umiddelbart peger på en datering efter ca. 1850. Ved optagning af gammel kloak ved siden af fyldskiftet kunne det konstateres, at fyldskiftet var ca. 60 cm dybt. På baggrund af fyldens indhold af dyreknogler (ej indsamlet), glas og keramik, tolkes anlægget som værende en affaldsgrube, der dog oprindelig kan have haft en anden – og endnu ukendt – funktion.

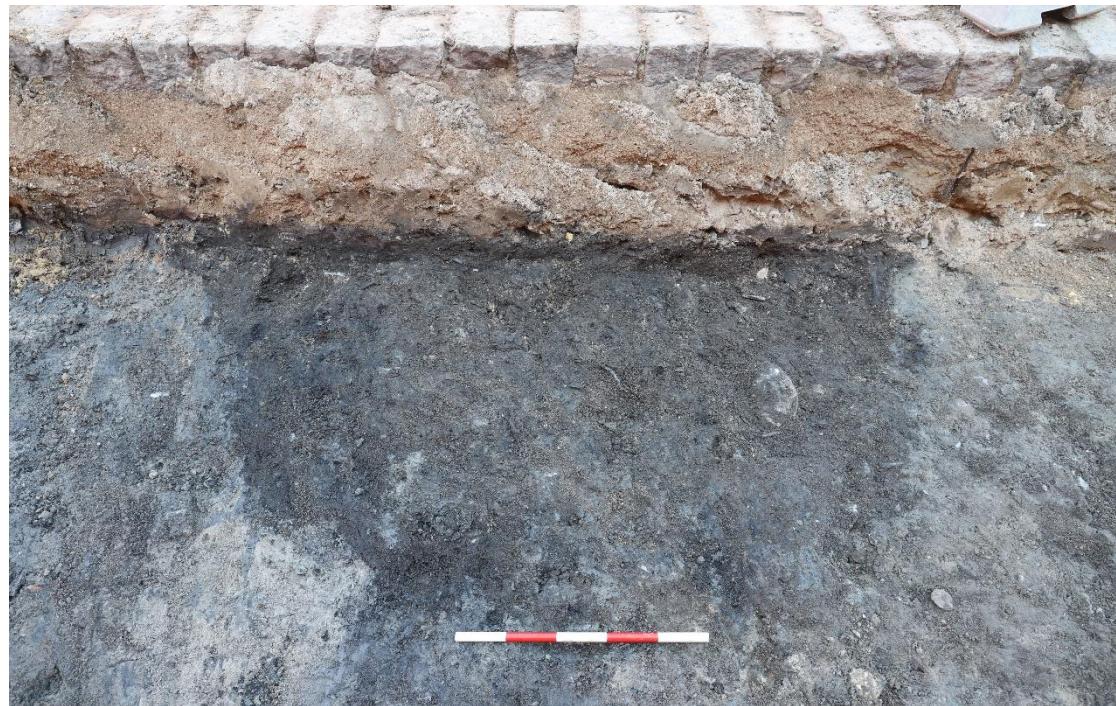
*Figur 294 SD13578 i ZT13595. Set delvist ovenfra - vest er opad. KBM4068\_IMG\_2367. Københavns Museum*

Vest for Svanestok blev der i forbindelse med afgravnningen af fladen forud for anlæggelse af ny brolægning (ZT13595) – og inden det store kloaktracé blev gravet N-S langs med stokken – delvist afdækket to fyldskifter (SD13578 og SD13586). Fyldskifterne lå begge ca. 4,4 m vest for Svanestok og der var 11,6 m imellem dem. Fyldskifterne blev ud fra deres formodede cirkulære form og indholdet af dyreknogler, læderfragmenter, metalfund, kridtpiber og keramik i SD13586 begge tolket som værende affaldsgruber. Idet kun den østlige del af begge gruber afdækkedes i forbindelse med fladeafgravnningen, var det meningen, at de skulle undersøges yderligere, når kloaktracéet ZT13621 skulle graves, men denne plan lykkedes desværre ikke, idet den sydligste grubes (SD13586) vestside blev bortgravet som følge af en kommunikationsbrist og den nordlige grube (SD13578) ikke kunne genfindes/erkendes ved gravning af tracéet.
