23.6.2016

## Vedr. høring af lokalplanforslag for Sundevedsgadekarreen

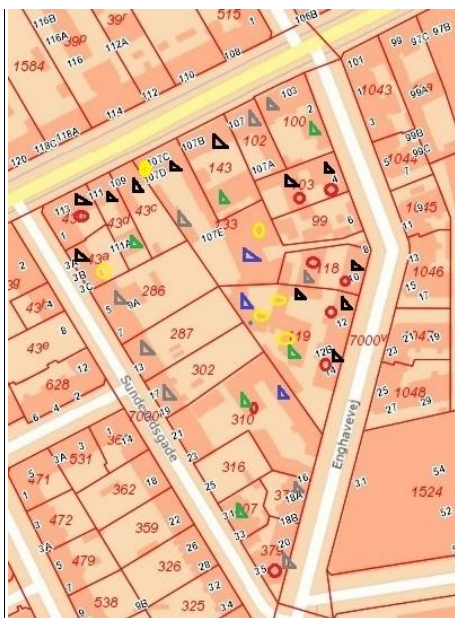
På kortet nedenfor ses opførelsesår for de fleste af bygningerne i karreen, så man kan følge udbygningen. Hele karreen er omfattet af lokalplanforslaget, men ikke alle bygninger er berørte i denne omgang. Det er museets hensigt at belyse, hvad der hører til første generation af bebyggelse, og hvilke bygninger der i 1990'erne fik en høj SAVE-værdi.

Rød cirkel: Høj SAVE-værdi  
 Gul cirkel: Bør tilføjes høj SAVE-værdi  
 Sort trekant: Opført i 1860'erne  
 Grå trekant: Opført i 1870'erne  
 Grøn trekant: Opført i 1880'erne  
 Blå trekant: Opført: 1890-1900
