KØBENHAVNS MUSEUM, 2018

Ny Vestergade 11

KBM4223

I forbindelse med en gulvundersøgelse i Ny Vestergade 11 fremkom et fundament ældre end den stående bygning samt velbevarede kulturlag.

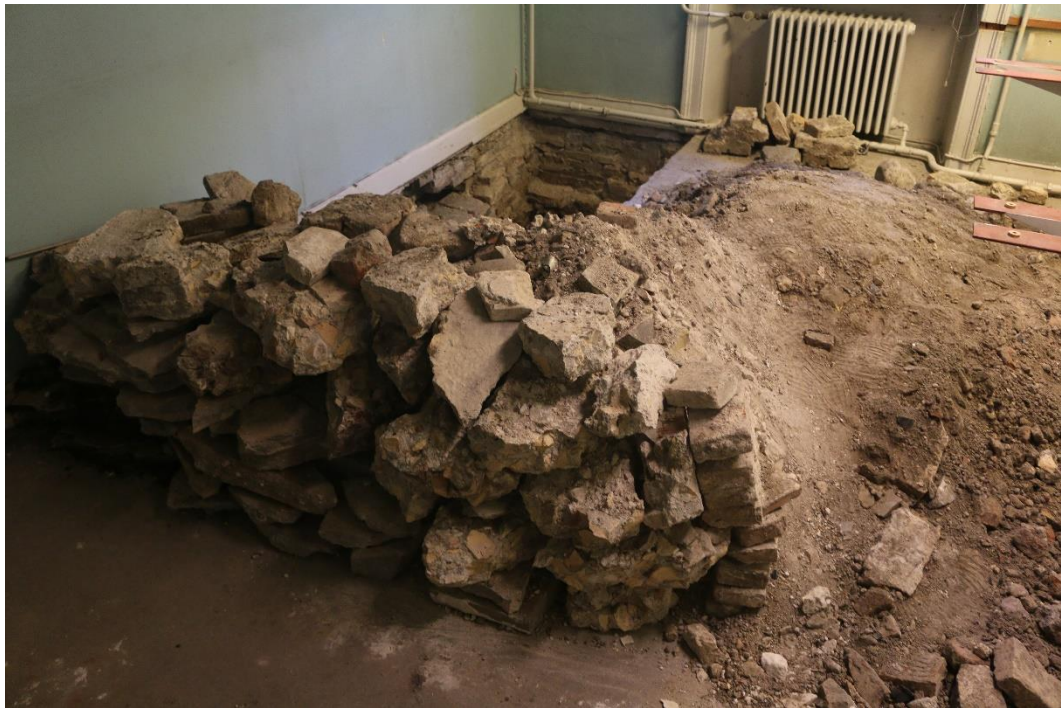
Figur 2. Udgravningen i det sydlige hjørne af rummet. Set mod øst.

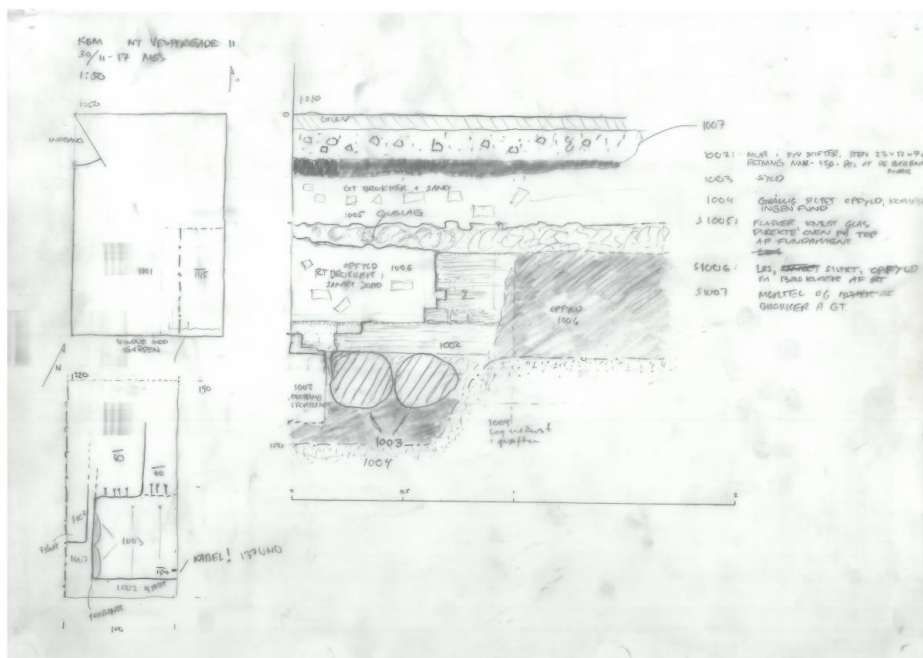
Figur 3. Oversigtsplan og vestprofil. En større udgave findes bagerst i rapporten.

I stuen ud mod gården (bygningens østligste del) var gulvet begyndt at synke sammen og slippe langs murene. Derfor var der gravet et hul i rummets østlige hjørne. Det målte ca. 90 x 140 cm og var omkring 150 cm dybt. Under selve gulvet, var der støbt med muremesterbeton, som var hugget op og lå stablet langs grøftens kant. I forbindelse med den arkæologiske undersøgelse fremkom i alt syv anlæg som formentlig alle hører hjemme i perioden 1700-1800-tallet. Alle anlæggene blev registreret i grøftens vestprofil fig. 3.

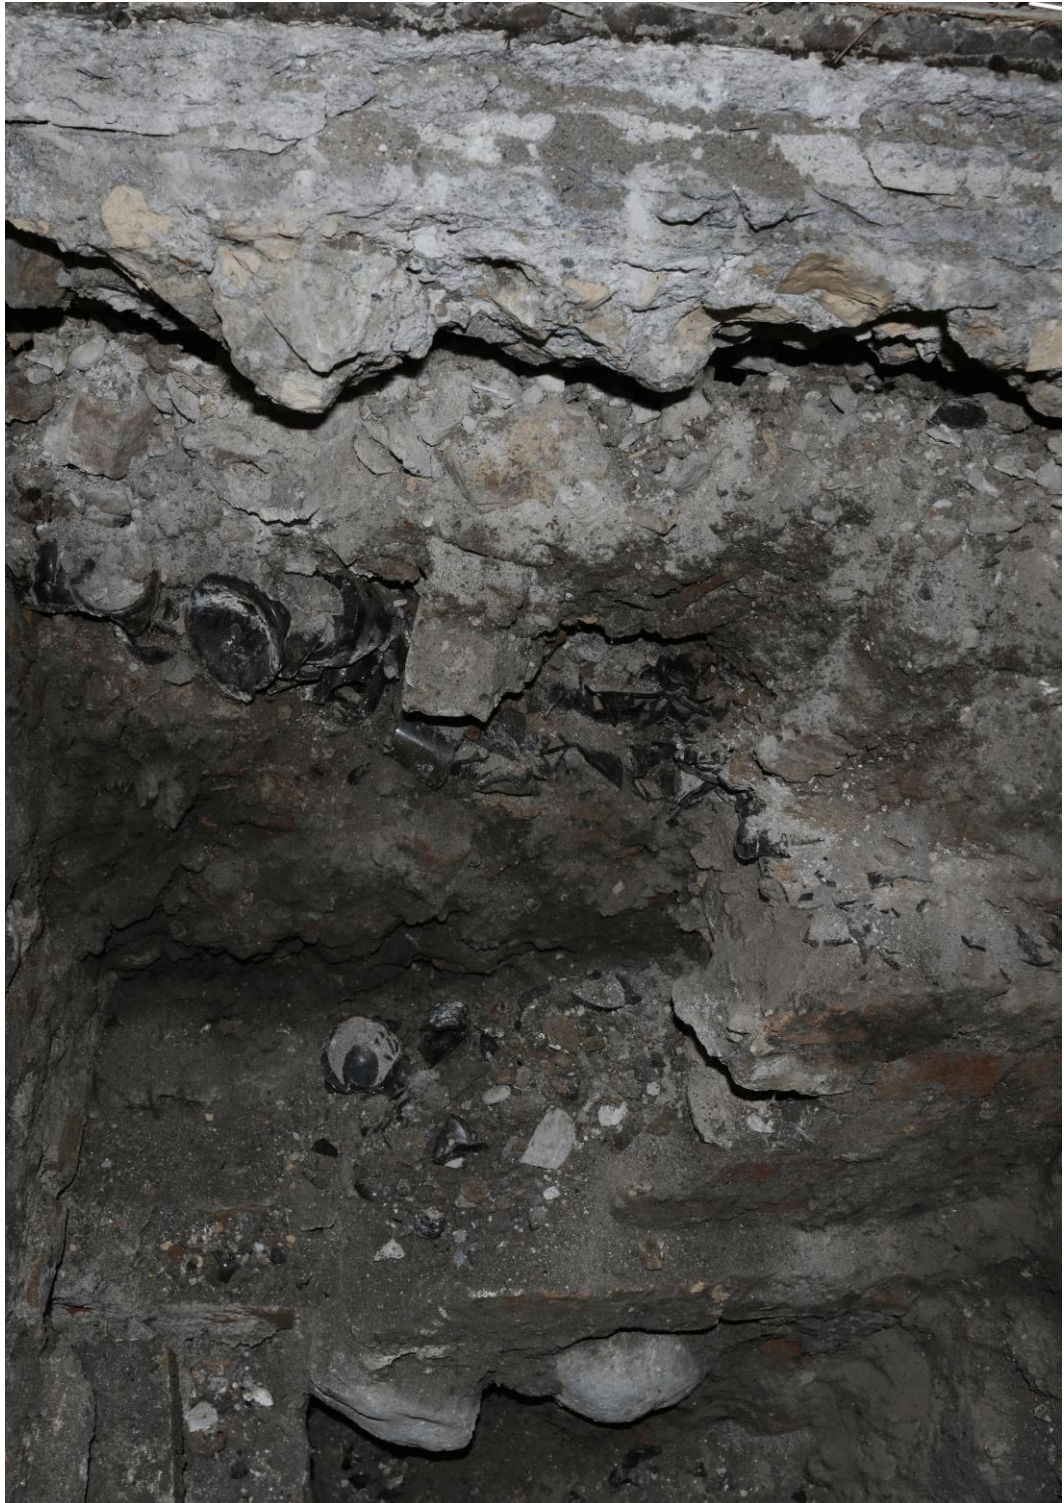
Figur 4. Vestprofilet. Sammenlign med tegningen på forrige side. Nederst ses fundamentet S1002 med de underliggende syldsten S1003. Midt i billedet ses laget af glasflasker S1005.

Under gulvet og muremesterbetonen fandtes et opfyld af jord og brokker af gult tegl (S1007), som afløstes af et tydeligt, horisontalt lag af knuste glasflasker (S1005). Der var hovedsageligt tale om mundblæste vinflasker med lige sider, men der fandtes også ølflasker og enkelte mindre flasker.

Længere nede langs hullets V-profil fandtes de øverste skifter af et L-formet fundament som var delvist borthugget (S1002). Nedefter var dele af fundamentet synlig og i alt var der bevaret syv skifter i røde teglsten 23x12x7 cm (næsten renæssanceformatet 24x11x7 cm). Nederst i grøften kunne en sokkel med et lille fremspring skimtes mod SØ. Soklen indgik i den nuværende mur ud mod gården. Mod SV stod fundamentet S1002 nederst på en syld (S1003) af fodboldstore sten og havde et forløb omtrent NV-SØ – parallelt med den nuværende bygnings mure og vinkelret på Ny Vestergade. Soklen og fundamentet med syldstenene var gravet ned i et gråligt, kompakt og fundtomt fyld (S1004).

Imellem de to lag S1005 og S1004 fandtes et løst, siltet opfyld (S1006) med nister af rødt tegl. Dette lag må være fyldt enten i anlægsgruben til fundamentet S1002 eller fordelt på et større areal på matriklen ved anlæggelsen af bygningen som S1002 var en del.

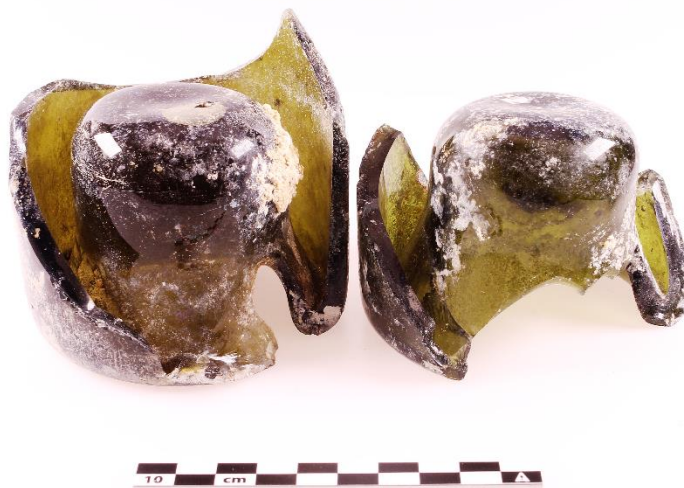
Figur 5. Et udvalg bunde fra vinflasker fundet i lag S1005.

Der blev hjemtaget et mindre fundmateriale bestående af flasker fra laget S1005. Der er primært tale om vin og ølflasker samt en enkelt ottekantet flaske. Der er i alle tilfælde tale om mundblæste flasker i enten mørkegrønt eller rødbrunt farvet glas. Bundskårene fra cirkulære flasker har alle lige sider og er blæst med en bund af typen a, b, c (ølflasker) eller f. Hvor flaskerne stammer fra er uklart, men fra tiden efter 1750 synes alle danske emballageflasker at være blæst i en form – og dermed får de lige sider.⁵

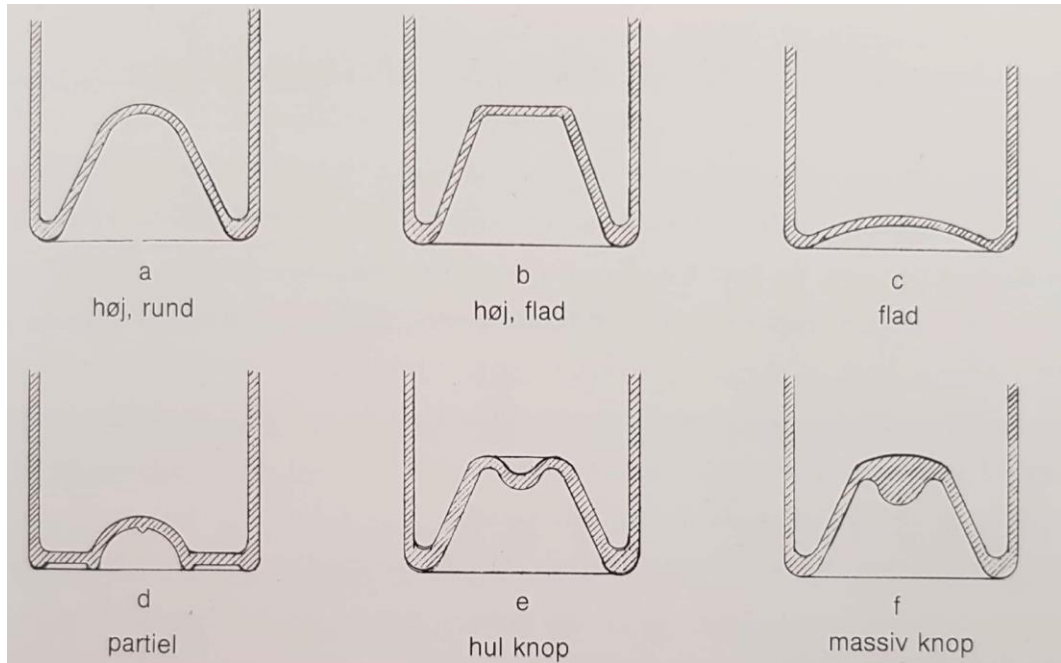
Figur 6. Typer af flaskebunde. Efter Schlüter 1984.

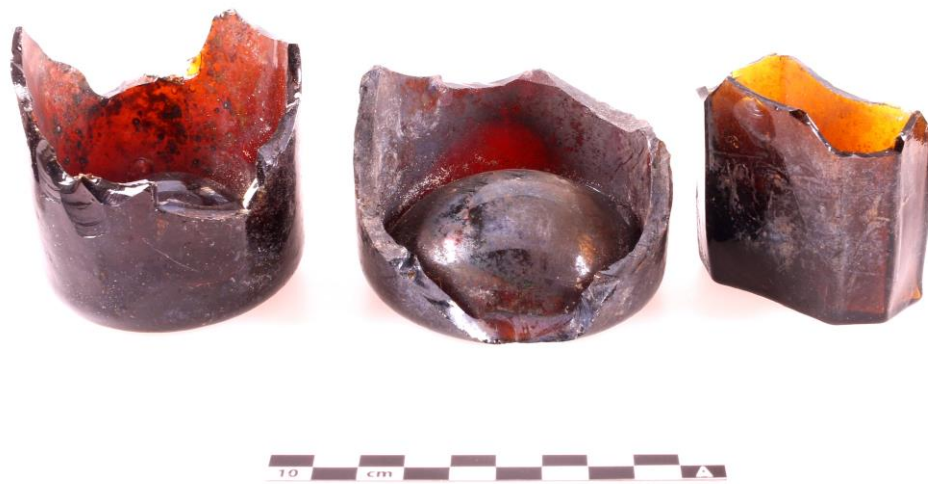
Figur 7. To bunde fra ølflasker (?) og den nederste del af en ottekantet flaske. Alle fundet i lag S1005.

Den ottekantede flaske, hvoraf kun bunden og en del af siderne er bevaret, er meget uens i tykkelsen og i formen. Det kan derfor ikke udelukkes at den er af ældre dato. Den er uden tvivl mundblæst og bunden er hamret med en lille opadvendt fordybning i midten. Der kan kun blive tale om en løs datering af det samlede fundmateriale. Ingen af mundingerne på de indsamlede flasker var beregnet til lukning med kapsel. Så laget med flaskerne er fra før 1880'erne. Schlüter daterer mundstykker som dem der er fundet til perioden 1825-1860.⁸ Hovedparten af materialet bestod af flaskebunde og det kan ikke udelukkes, at der er dele af materialet, som stammer fra den sene del af 1700-tallet, hvilket må anses for den tidligste datering. Fundmaterialet dateres dermed til perioden fra slutningen af 1700-tallet og indtil 2. halvdel af 1800-tallet.

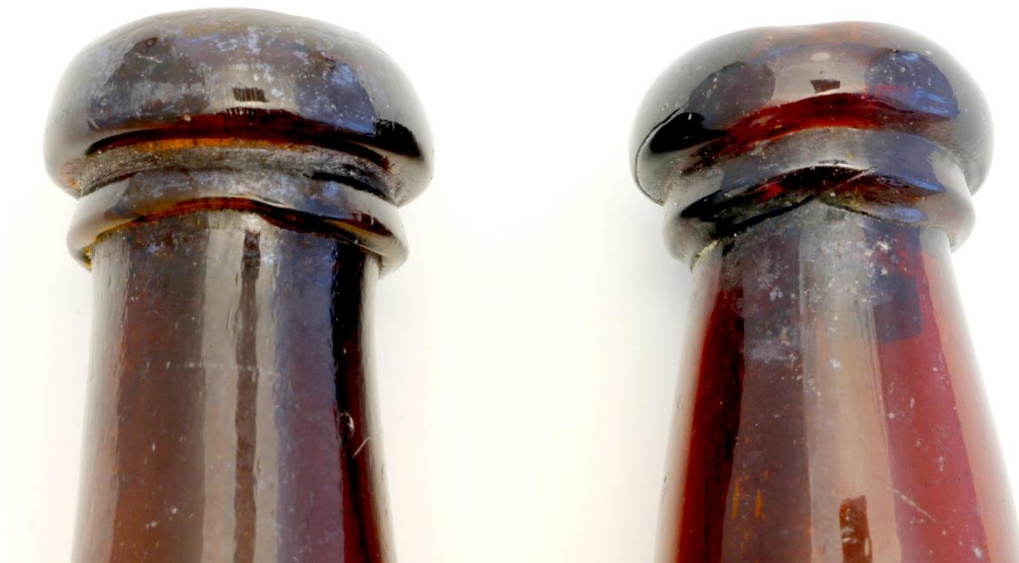
Figur 8. Munding på ølflasker fundet i lag S1005.

Flaskehalsene som er indsamlet, stammer alle fra vin- og emballageflasker – hvoraf flere formentlig er ølflasker. I den ene sad stadig resten af en korkprop. Hvis der er tale om danske ølflasker, kan de tidligst være fra tiden omkring 1830.⁶ Flaskehalsene havde en længde på ca. 86 mm fra skulderne til toppen af mundstykket og halsens sider var enten lige og indsnævrende eller med et knæk ca. midt på halsen. Mundstykket var i alle tilfælde påført halsen efter at flasken var slået af glaspusterens pibe. Mundstykkerne har alle en tydelig skæv samling og bære præg af at være lavet på fri hånd. Det er muligt at flere af mundstykkerne kan være udformet med en mundstykkesak – et værktøj som kommer i brug i begyndelsen af 1800-tallet. Med tiden kunne mundstykkerne formes mere præcist og fra ca. 1880 begynder man at anvende kapsler på danske flasker.⁷
