KØBENHAVNS MUSEUM, 2018

Falkoner Allé 128, matr. 58c

KBM 3850

Københavns Museum internt sagsnr. 3805

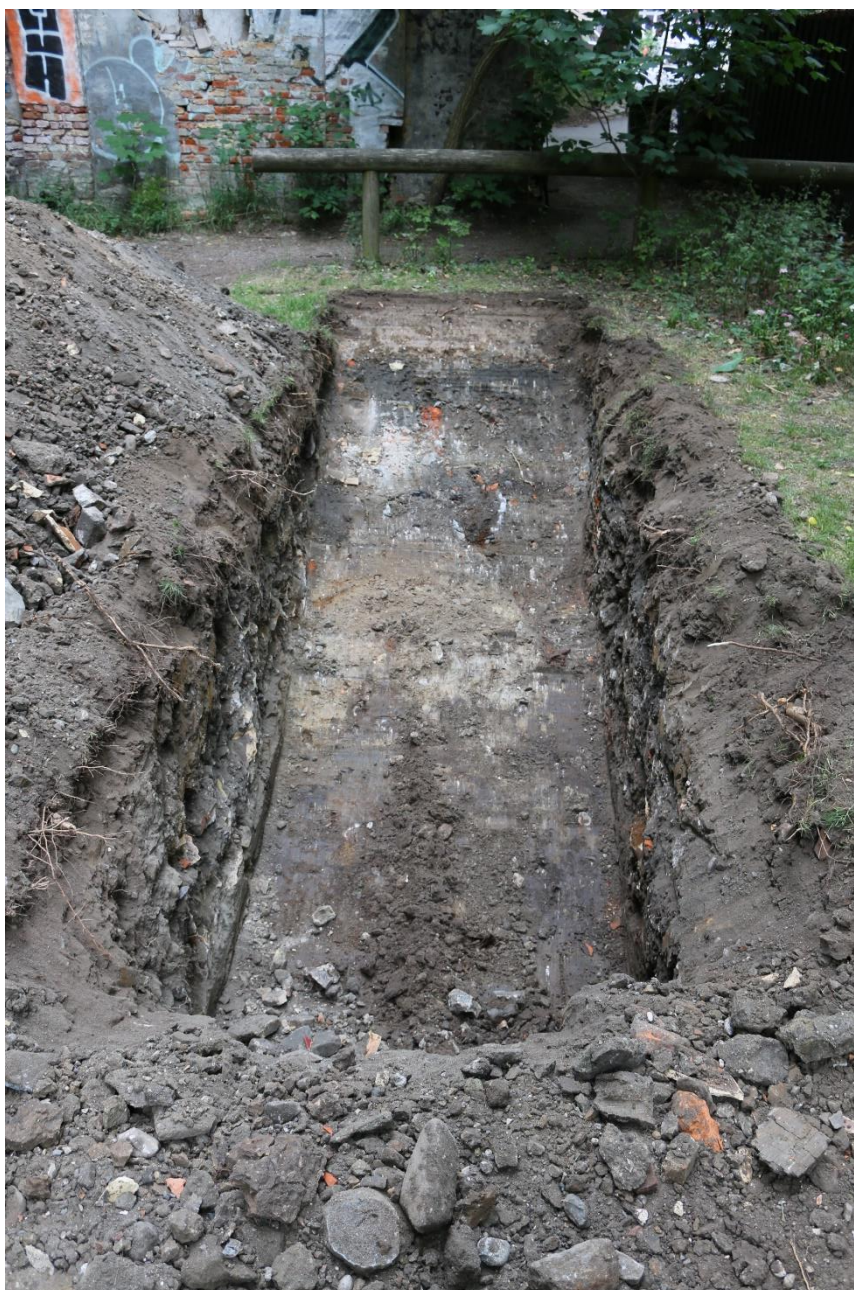
Avlang grøft med lengde 5,5 m og bredde 1,6 m. Det øverste muldlaget var 0,35 m tykt, deretter bestod oppfyllet av moderne dumpmasser og nedgravinger ned til 1,3 m under bakkenivå bestående av gule, moderne «mopper» (205 x 100 x 35 mm og 220 x 105 x 45 mm), røde murstein, betong, kloakkrør, jernskrot, dyrebein, treverk, glass, stein, osv. (Fig. 3). Større stein lå løst i oppfyllingene uten noen direkte funksjon. Den naturlige undergrunnen består av gulbrun sandig moreneleire.

Figur 3. Grøft nr. 1 med moderne oppfyll og en sentralt beliggende nedgraving sett mot vest. Foto: Københavns Museum.

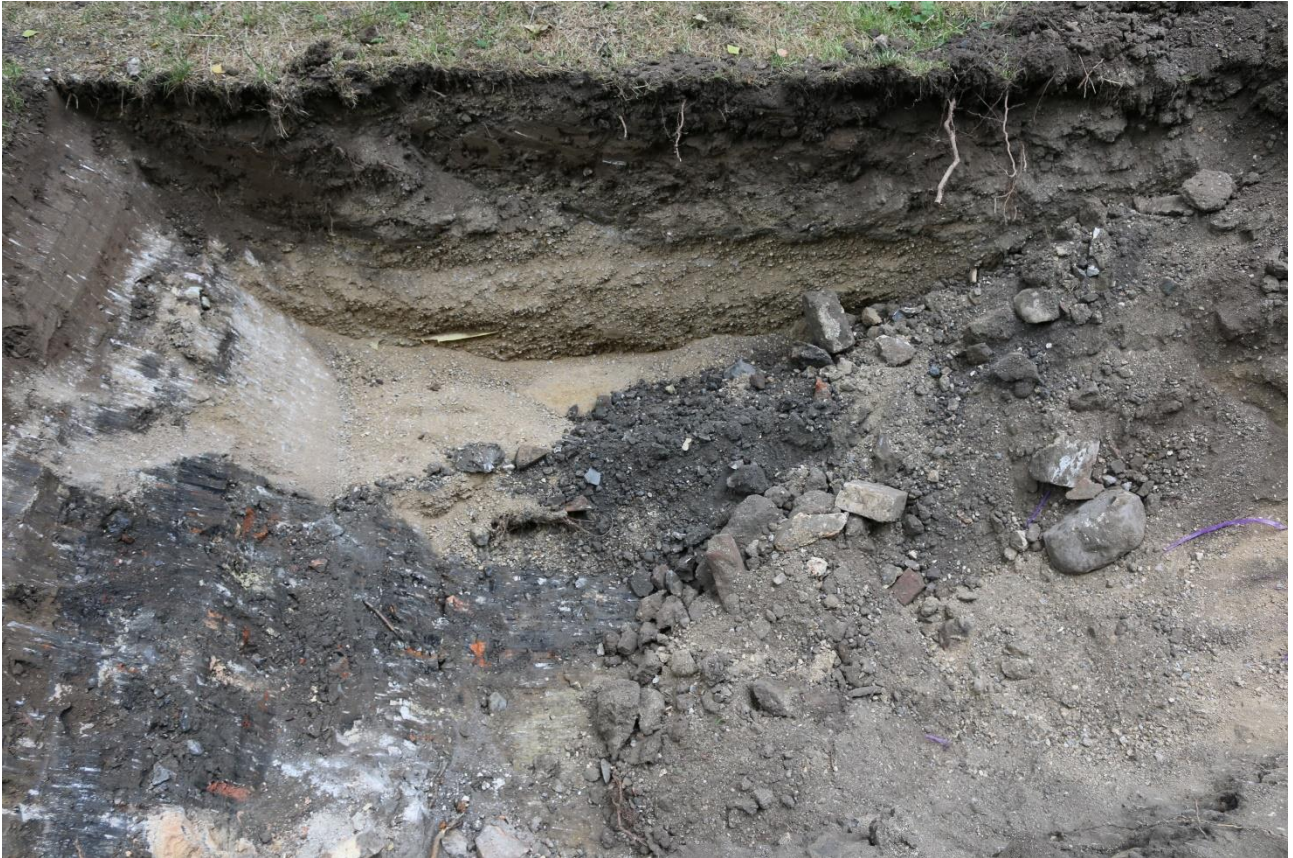
Grøft med lengde 2,0 m og bredde 1,6 m. Arbeidet avbrutt i fortid da det framkom fjernvarme i grøften på et dyp av 0,5 m (Fig. 4). Det oppgravde materialet bestod av moderne oppfylling i likhet med grøft nr. 1.

Figur 4. Grøft nr. 2 med gult varselbånd i grøftekant og nedgraving til fjernvarme sett mot NØ. Foto: Københavns Museum.

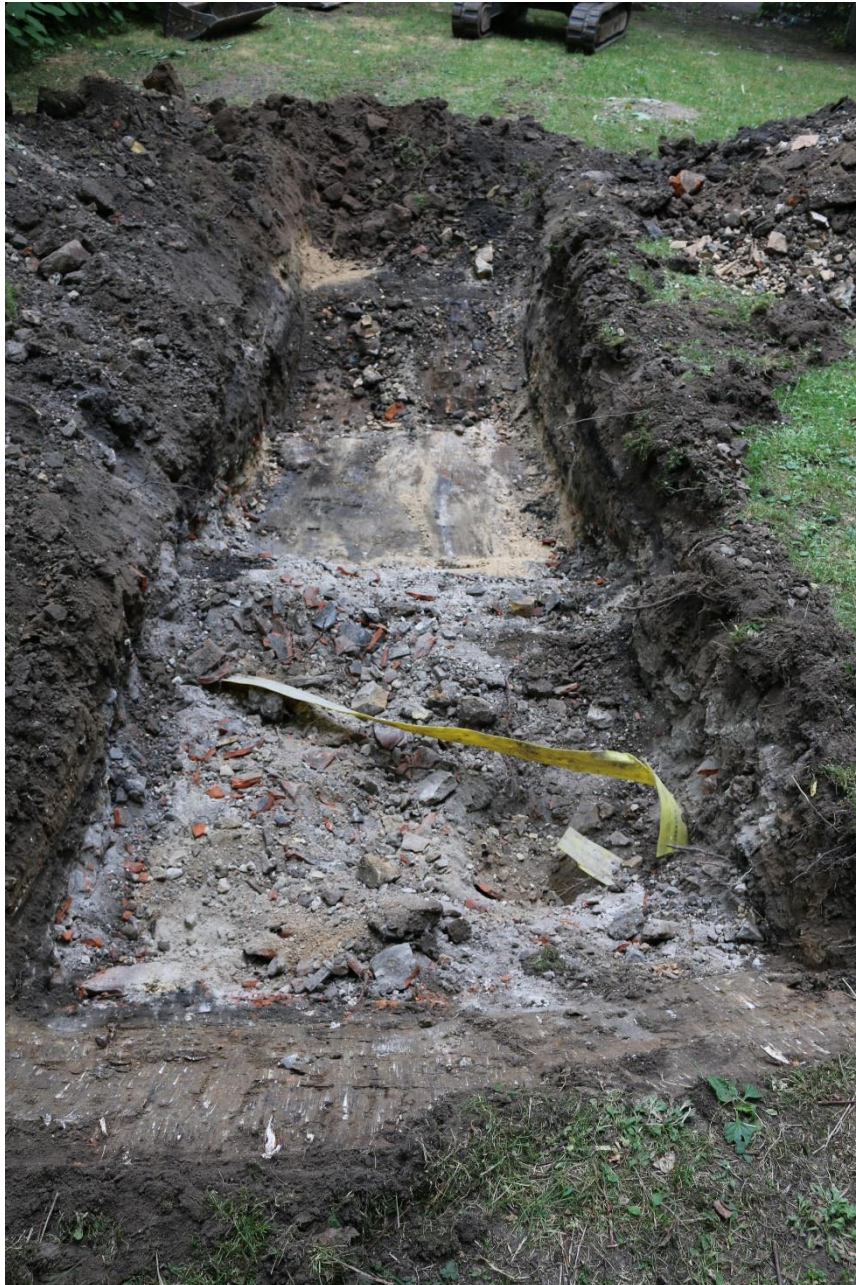
Avlang grøft på 6,0 m og 1,7 m bred. Maksimal gravedybde på 0,9 m som ble avsluttet i fortid da det her framkom et varselbånd til sterkstrømskabel i ene enden av grøften, en større kabel-/betongkasse i midten, samt kryssende nedgraving for fjernvarme ut mot Falkoner Allé (Fig. 5). Oppgravd material bestod av moderne byggeavfall bestående av røde og gule mursteinsfragment, større mengder takstein, metallskrot m.m.

Figur 5. Grøft nr. 4 med varselbånd til sterkstrømskabel, betongkasse og moderne oppfyll sett mot NØ. Foto: Københavns Museum.
